Memo “uitwerking plantvakken Rotterdamse Schie”

Aan
Van
Betreft Plantvakken project 701951 NEZ Rotterdamse Schie
Datum oktober 2023

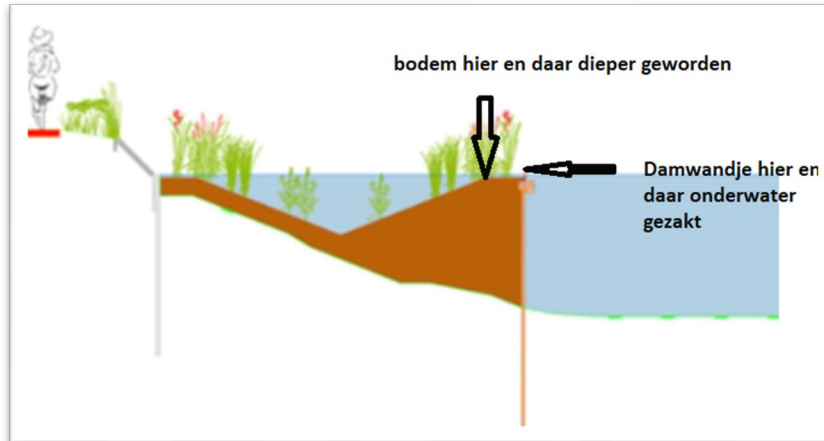
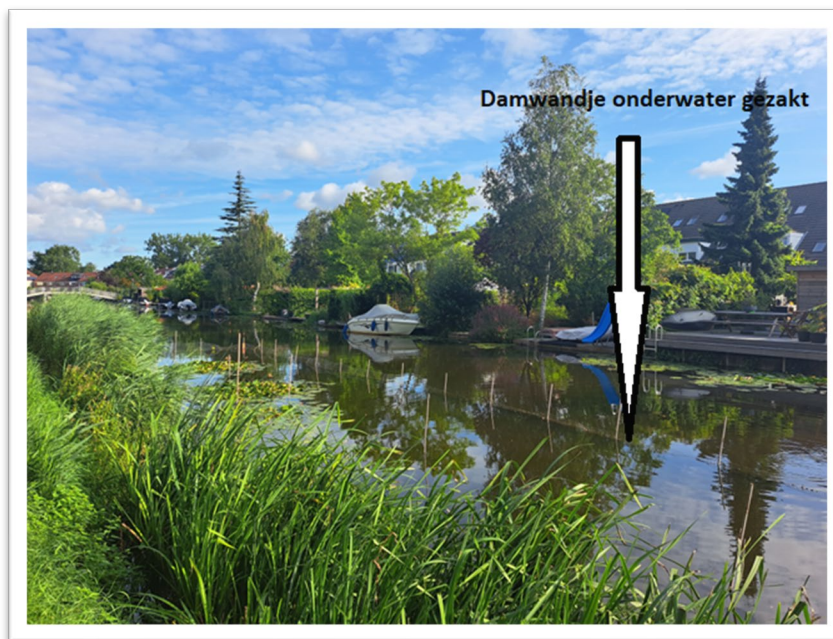
Ten gevolge van zettingen is de bodem van de plantvakken dieper geworden en zijn hier en daar wat damwandjes onder water gezakt. Ook is de aangebrachte beplanting in de plantvakken niet (volledig) goed aangeslagen.

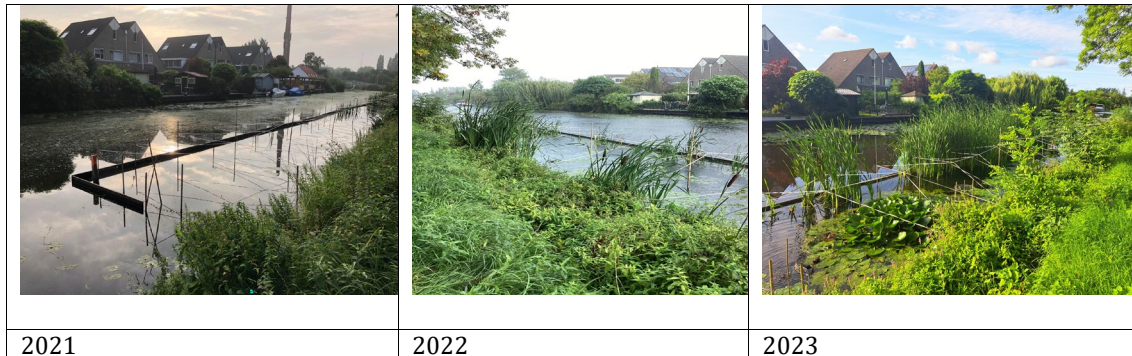
VAK: 1

- Met meerderheid van stemmen (wensen omgeving) handhaven vak.
- Ook hebben er meerdere bewoners verzocht de plantvakken te versmallen maar dat is te duur.

- Vanuit bewoners wens om de doorstroming te verbeteren
 - Hieraan wordt invulling gegeven door de “golfbrekers”, de planken op de kopse kanten van het plantvak te verwijderen waardoor meer doorstroming ontstaat door de bak.

- Vanuit bewoners de wens om de vraatbescherming te verwijderen.
 - De vraat bescherming zal worden verwijderd. Het ontwikkelbeheer voor dit vak wordt gestopt, dit vak wordt opgeleverd en overgedragen.

- Veiligheid:
 - Vanuit nautische oogpunt moet de damwandlijn definitief zichtbaar gemaakt worden (Dit is ook een wens van de bewoners.) Nu is de damwandlijn zichtbaar door de vurenhouten plank. Deze plank heeft echter een beperkte levensduur (ca. 3 jaar). Om de constructie in het water definitief zichtbaar te maken worden houten kastanje palen geplaatst langs de oeverzijde van de damwand op een onderlinge afstand van 5,0 m.

- De hoekpalen van het damwandvak worden voorzien van een waarschuwingsbordje zodat nautisch verkeer geattendeerd wordt op de aanwezigheid van een constructie in het water.

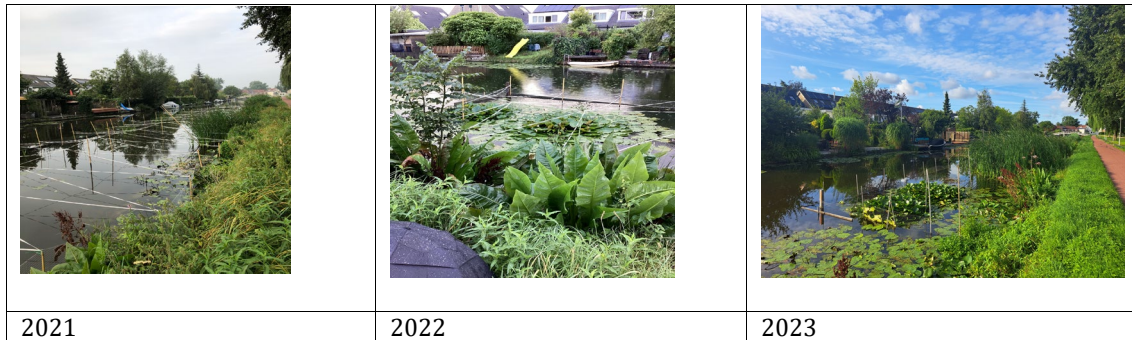
VAK: 2

- Met meerderheid van stemmen (wensen omgeving) handhaven vak.
- Ook hebben er meerdere bewoners verzocht de plantvakken te versmallen maar dat is te duur.
- Vanuit bewoners de wens om de vraatbescherming te verwijderen
 - De vraat bescherming zal worden verwijderd. Het ontwikkelbeheer voor dit vak wordt gestopt, dit vak wordt opgeleverd en overgedragen.
 - Ter verbetering van de doorstroming de "golfbrekers", de planken op de kopse kanten van het plantvak, verwijderen
- Ontwerp:
Het plantvak wordt ca.20 m ingekort (zie afbeelding hieronder). Met vrijkomend materiaal wordt een nieuwe zijwand aangebracht. Het meest noordelijke stuk is te diep geworden voor het aan kunnen slaan van beplanting. Daarnaast zijn ook damwandplankjes onderwater verdwenen en uit de gording geschoten. Het vrijgekomen gedeelte zal opnieuw geprofileerd worden.

- Veiligheid:
 - Vanuit nautische oogpunt moet de damwandlijn definitief zichtbaar gemaakt worden (Dit is ook een wens van de bewoners.) Nu is de damwandlijn zichtbaar door de vurenhouten plank en oranje markeringspalen op de hoeken van het plantvakken. Om de constructie in het water definitief zichtbaar te maken worden houten kastanje palen geplaatst langs de oeverzijde van de damwand op een onderlinge afstand van 5,0 m.

- De hoekpalen van het damwandvak worden voorzien van een waarschuwingsbordje zodat nautisch verkeer geattendeerd wordt op de aanwezigheid van een constructie in het water.

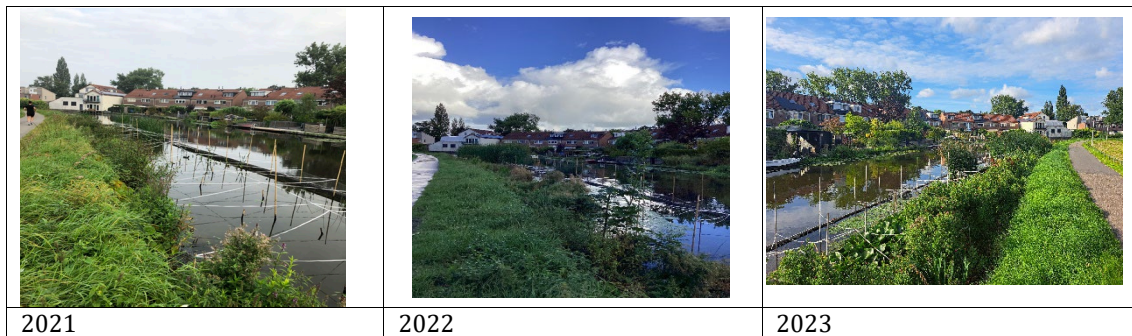
VAK: 3

- Met meerderheid van stemmen (wensen omgeving) handhaven vak.
- Ook hebben er meerdere bewoners verzocht de plantvakken te versmallen maar dat is te duur.

- Vanuit bewoners de wens om de vraatbescherming te verwijderen
 - De vraatbescherming zal worden verwijderd. Het ontwikkelbeheer voor dit vak wordt gestopt dit vak wordt opgeleverd en overgedragen.

- Veiligheid:
 - Vanuit nautische oogpunt moet de damwandlijn definitief zichtbaar gemaakt worden (Dit is ook een wens van de bewoners.) Nu is de damwandlijn zichtbaar door de vurenhouten plank. Deze plank heeft echter een beperkte levensduur (ca. 3 jaar). Om de constructie in het water definitief zichtbaar te maken worden houten kastanje palen geplaatst langs de oeverzijde van de damwand op een onderlinge afstand van 5,0 m.

- De hoekpalen van het damwandvak worden voorzien van een waarschuwbordje zodat nautisch verkeer geattendeerd wordt op de aanwezigheid van een constructie in het water.

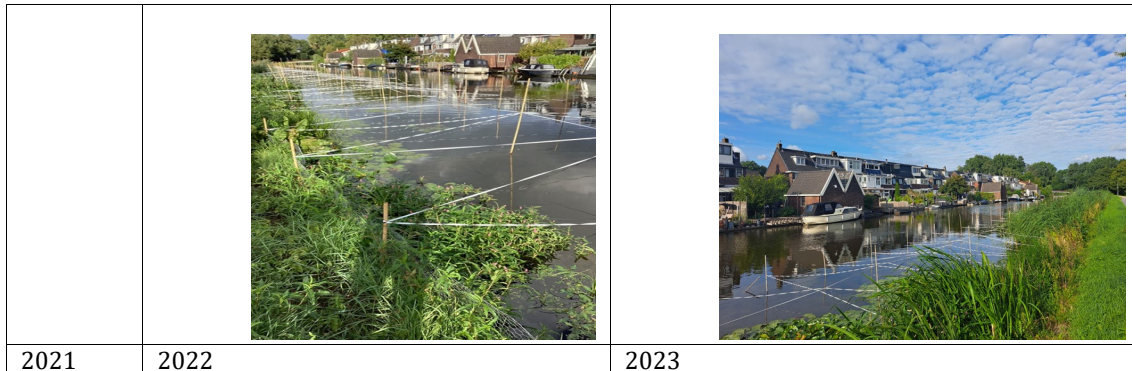
VAK: 4

- **Ontwerp:**
Ondanks dat de meerderheid van de stemmen (wensen omgeving) heeft aangegeven het vak te willen handhaven hebben wij beoordeeld dat dit vak geen ontwikkelpotentieel meer heeft. Voorstel Delfland dan ook om de damwandjes te verwijderen waarna een flauw onderwatertalud wordt gemaakt. Dit flauwe onderwatertalud kunnen we tevens beschouwen als pilot en dus bekijken hoe deze situatie zich het komende jaar ontwikkelt.
- **Nautisch:**
Er ontstaat een veilige situatie doordat de constructie wordt verwijderd en er een flauw onderwatertalud wordt gemaakt
