# Compilatie onderzoek kroosproblematiek Delfland 2013-2021

Overzicht van de in de afgelopen jaren  
uitgevoerde onderzoeken naar oorzaken en  
effecten van en maatregelen tegen kroos

Hoogheemraadschap van  
**Delfland**

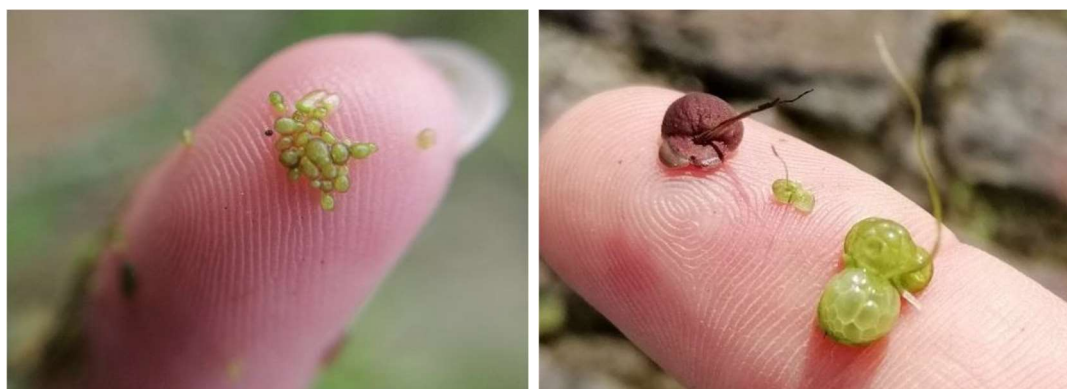
*Figuur 2: Verschillende kroossoorten: (links) één van de wortelloze krozen (Wolffia sp.); (rechts): veelwortelig kroos (Spirodela polyrhiza), dwergkroos (Lemna minuta) en builkroos (Lemna gibba).*

Er zijn veel verschillende soorten kroos, Figuur 2. In Nederland zijn er zes inheemse eendenkroossoorten en meerdere 'exoten'. Daarnaast zijn er nog andere plantjes die vanwege uiterlijk en impact op de omgeving tot het kroosdek gerekend kunnen worden, zoals kroosvaren. In de uitgevoerde onderzoeken is niet expliciet onderscheid gemaakt tussen al deze verschillende soorten. Ook in dit rapport is verder geen onderscheid gemaakt tussen soorten, maar is simpelweg de term 'kroos' gebruikt voor alle soorten die onderdeel kunnen uitmaken van het kroosdek.

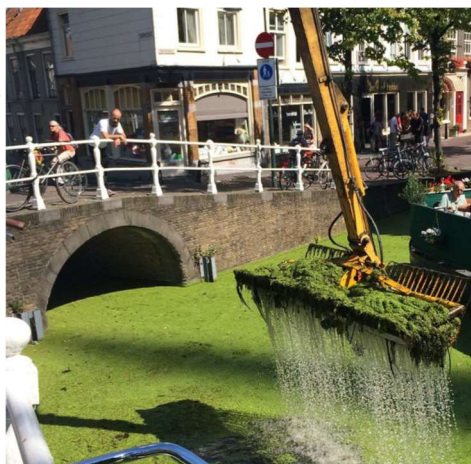
*Figuur 6: Kroos in de oude binnenstad van Delft wordt met een kraan uit het water geschept.*

Er is onderzoek gedaan naar de kroosbedekking in de binnenstad van Delft. Waarbij is gezocht naar de oorzaak van de kroosoverlast in de binnenstad van Delft (gemalen als aanvoerroute en de relatie met zuurstof). Er is ook gekeken naar mogelijke oplossingsrichtingen, zoals het verzamelen en daarna verwijderen van kroos, Figuur 6.

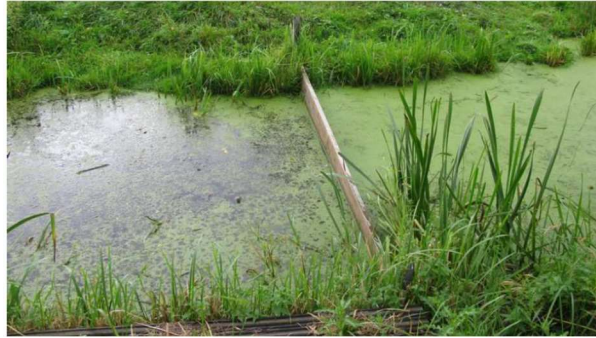
*Figuur 7: Planken in de sloot vormen de afscheiding tussen het slootdeel dat wekelijks wordt vrijgemaakt van kroos (aan de linkerkant) van het slootdeel dat volledig bedekt is met kroos (rechts).*

Er is onderzoek gedaan naar het effect van kroos op het waterleven in de sloot bij het Natuur- en milieucentrum Harre Wegh in Schiedam. Daarbij is onderzocht welke waterplanten en -dieren aanwezig waren in twee verschillende slootgedeelten. Beide slootdelen zijn doorgaans bedekt met kroos, één van de twee delen is voor dit onderzoek kroosvrij gehouden door wekelijks het kroos te verwijderen, Figuur 7.

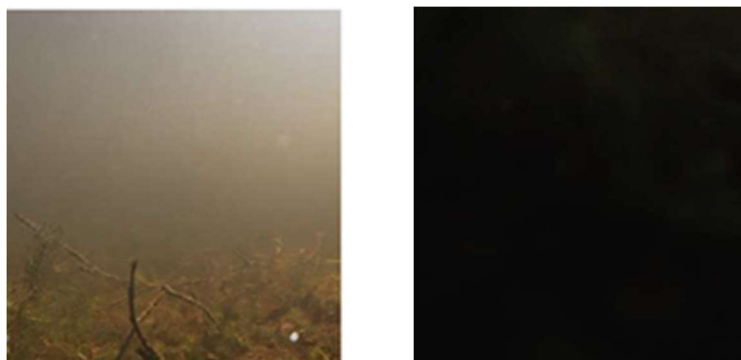
*Figuur 8: Twee van de locaties waar onderzoek gedaan is naar het verschil in macrofaunagemeenschap tussen sloten die wel en niet geschoond zijn. Links: Arentsburgpark (geschoond) en rechts: Nieuweveensepad (niet geschoond: onder water is het erg donker vanwege een dicht kroosdek). Het Arentsburgpark scoorde qua aantal waterdiertjes en zuurstofconcentratie in het water beter dan de ongeschoonde sloot bij het Nieuweveensepad.*

[57] Pilot kroosverwijdering Leidschendam-Voorburg. Raaphorst, 2021. Er is onderzoek uitgevoerd in 2020 naar de macrofaunagemeenschap in sloten die wel of niet van kroos ontdaan waren. De uitgevoerde quickscan van de macrofauna populatie, de zuurstofconcentratie van het water en enkele andere parameters, was een vervolg op onderzoek in 2018. Het onderzoek is uitgevoerd om verschillen tussen schone en met kroos bedekte sloten te onderzoeken, Figuur 8.

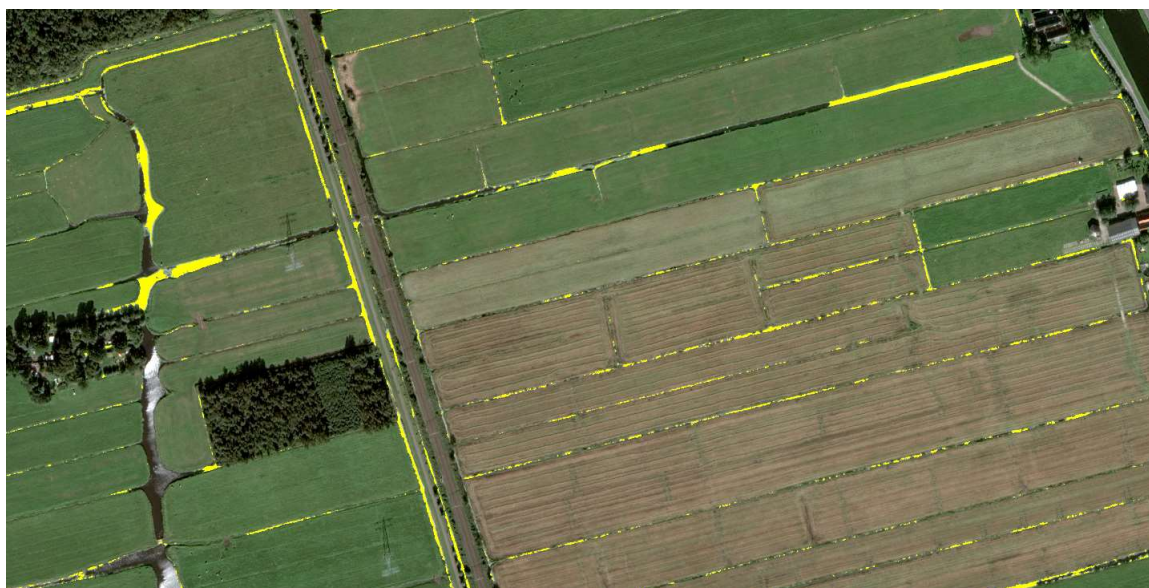
*Figuur 14: Op kroos (geel) geanalyseerd satellietbeeld, in polder Noord-Kethel.*

Op 15 september 2019 is wederom vanuit een innovatieproject voor het eerst van heel Delfland een satellietfoto genomen. Deze keer specifiek op aanvraag voor dit project, met voldoende resolutie en spectrale informatie om op verschillende waterkwaliteitsparameters (zoals kroos, drijfbladvegetaties en chlorofyl-a) met behulp van algoritmes die automatisch patronen herkennen een analyse uit te voeren. Een voorbeeld van het resultaat, in dit geval voor de parameter kroos, is gegeven in Figuur 14. De algoritmes werken nog niet vlekkeloos, maar een groot deel van de bedekking met kroos wordt goed meegenomen. In deze analyse bedekt kroos ongeveer 1,57% van het wateroppervlak van Delfland: 47 hectare kroosoppervlak van in totaal 2986 hectare wateroppervlak. Dit is wel een ongenueanceerd percentage, want grote waterpartijen waar kroos zelden voorkomt, wegen door hun omvang zwaar mee in dit percentage, terwijl al eerder is gesignaleerd dat kroos juist vooral een probleem vormt in kleine wateren. Ook is deze ene foto slechts een momentopname, die weinig vertelt over hoe lang het kroos er ligt, en zich gedraagt door het seizoen heen.

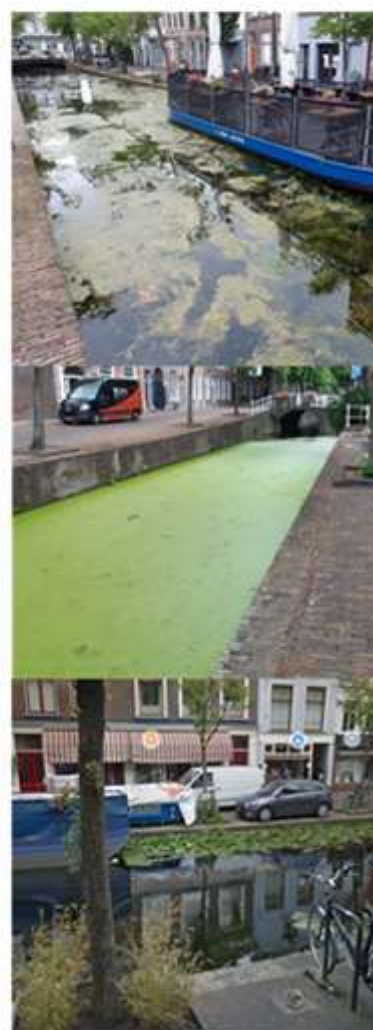
*Figuur 19: Gemeten zuurstofconcentratie op 0.5 meter diep, en kroosbedekking in de zomer van 2019 op drie locaties in Delft. In de Molslaan ontwikkelt zich een zeer dicht kroosdek, met daaronder praktisch geen zuurstof. Op de andere locaties is het kroos niet of minder aanwezig, maar zijn de zuurstofconcentraties alsnog erg laag [24].*

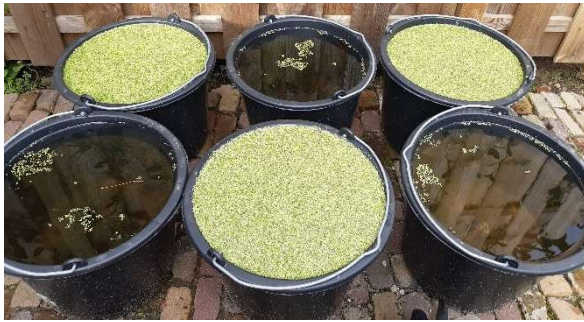
Figuur 22: Opzet van het experiment in emmers om (onder gecontroleerde omstandigheden) de relatie tussen kroosbedekking en de zuurstofconcentratie te onderzoeken [32].

Om invloed van andere omgevingsvariabelen uit te sluiten is er een gecontroleerde proef in emmers uitgevoerd [32], met de aanwezigheid of afwezigheid van een kroosdek als enige variabele, Figuur 22. Na 10 dagen acclimatiseren in emmers met kleiige bodem, een plantje grof hoornblad en gevuld met slootwater is aan drie van de zes emmers kroos toegevoegd. In Figuur 23 is te zien dat dit een sterk effect heeft op de zuurstofconcentratie. De emmers met kroos zijn weergegeven in groen, de emmers zonder kroos in blauw. In de emmers zonder kroos lag de zuurstofconcentratie rond de 10 mg/L, terwijl dit 5 mg/L of lager was in de emmers met kroos. Dit onderzoek bevestigt dat een kroosdek kan leiden tot fors lagere zuurstofconcentraties onderwater.

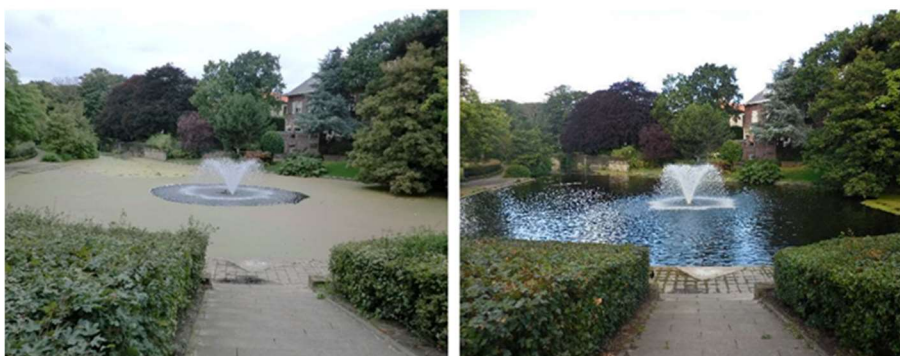
*Figuur 37: Carnegieplein in augustus 2014 (links) en in juli 2016 (rechts), sinds 2014 voert gemeente Den Haag een actief kroosbeleid.*

[11] Evaluatie kroosverwijdering 2014-2018 gemeente Den Haag. Sanitas Water, 2018. Den Haag werkt al sinds 2014 met een actiever kroosbeleid, en behaalt daar successen mee (Figuur 37), al zijn er ook zeker nog verbeteringen aan te brengen. Binnen dit kroosbeleid zijn verschillende samenwerkingen met Delfland opgetuigd, waarin Den Haag vooral de praktische kant voor zijn rekening nam en Delfland de theoretische kant. Deze samenwerkingen hebben veel kennis opgeleverd.

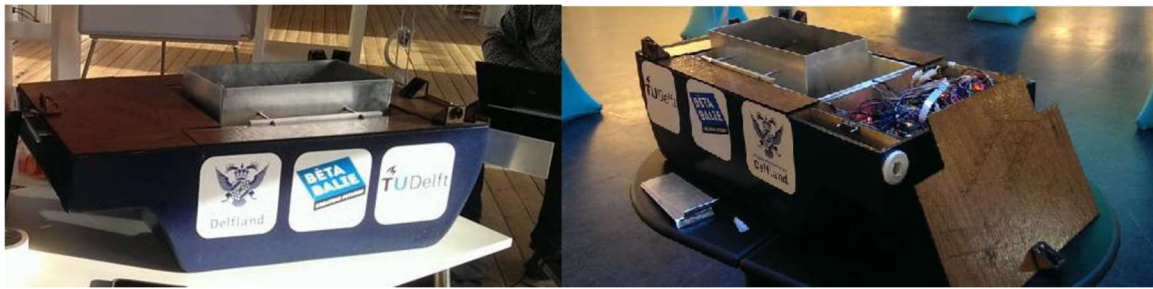
*Figuur 38: Twee foto's van de Kroboot van de studenten van de TU Delft*

[13] Grachtenschoonmaakrobot Kroboot. Studenten TU Delft, 2017. Studenten van de TU Delft hebben een robot ontworpen en gebouwd die kanalen schoon kan maken, met de focus op het verwijderen van kroos. De Kroboot heeft uiteindelijk twee prototypes gekend, waarbij die verschillende aspecten tot op zekere hoogte waren uitgewerkt, en in de basis konden opereren, Figuur 38. Een volledig operationeel exemplaar is niet tot stand gekomen. Een doorstart vanuit de prototypes naar een operationeel exemplaar kon niet gemaakt worden bij gebrek aan een partij hiervoor de financiering wilde bieden.

De Kroboot heeft uiteindelijk twee prototypes gekend, waarbij die verschillende aspecten tot op zekere hoogte waren uitgewerkt, en in de basis konden opereren. Een volledig operationeel exemplaar is niet tot stand gekomen. Hoewel er vanuit veel hoeken (zoals pers, gemeenten) interesse is geuit in het project, was er onvoldoende ontwikkelkracht bij gebrek aan een slagkrachtige investeerder. De belangrijkste conclusie aan dit project bezien vanaf de kant van Delfland is dan ook dat er zeker potentie zit in dit soort techniek, maar dat het voor een dergelijke high-tech ontwikkeling nodig is dat er ook een potentiële producent betrokken is die bereid is aan de voorkant te investeren in het systeem. En waarbij Delfland dan juist in de rol van potentiële afnemer zit.

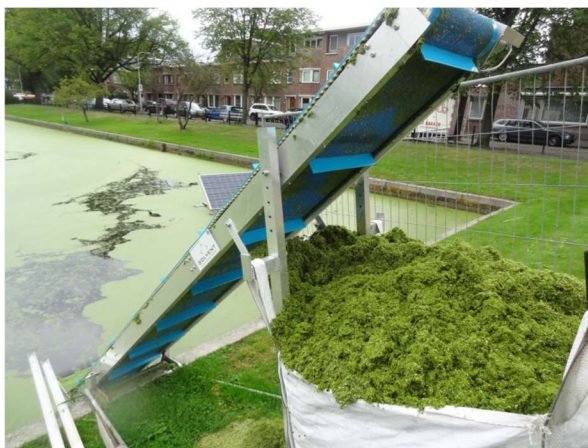
*Figuur 39: Onderdeel van de test met een kroosslurper bij Chrysantplein, waarbij de lopende band is ingezet om het kroos naar een stortzak af te voeren, augustus 2013.*

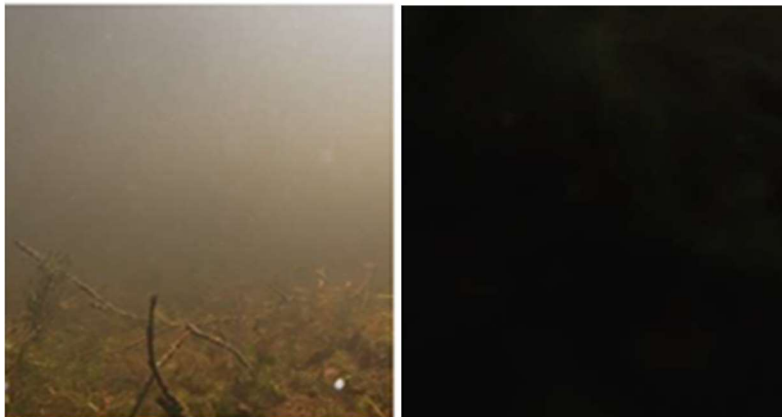
*Figuur 40: Twee van de locaties in Leidschendam-Voorburg waar onderzoek gedaan is naar het verschil in macrofaunagemeenschap tussen sloten die wel en niet geschoond zijn. Links: Arentsburgpark (geschoond) en rechts: Nieuweveensepad (niet geschoond). Het Arentsburgpark scoorde qua aantal waterdiertjes en zuurstofconcentratie in het water beter dan de ongeschoonde sloot bij het Nieuweveensepad.*

Dit onderzoek is het resultaat van een samenwerking tussen gemeente Leidschendam-Voorburg en Delfland. Er is onderzoek uitgevoerd in 2020 naar macrofaunagemeenschappen in sloten die wel of niet geschoond waren. De uitgevoerde quick-scan van de macrofaunapopulatie, de zuurstofconcentratie van het water en enkele andere parameters was een vervolg op onderzoek in 2018. Het onderzoek is uitgevoerd om verschillen tussen sloten die zijn vrijgehouden van kroos en met kroos bedekte sloten te onderzoeken, Figuur 40.

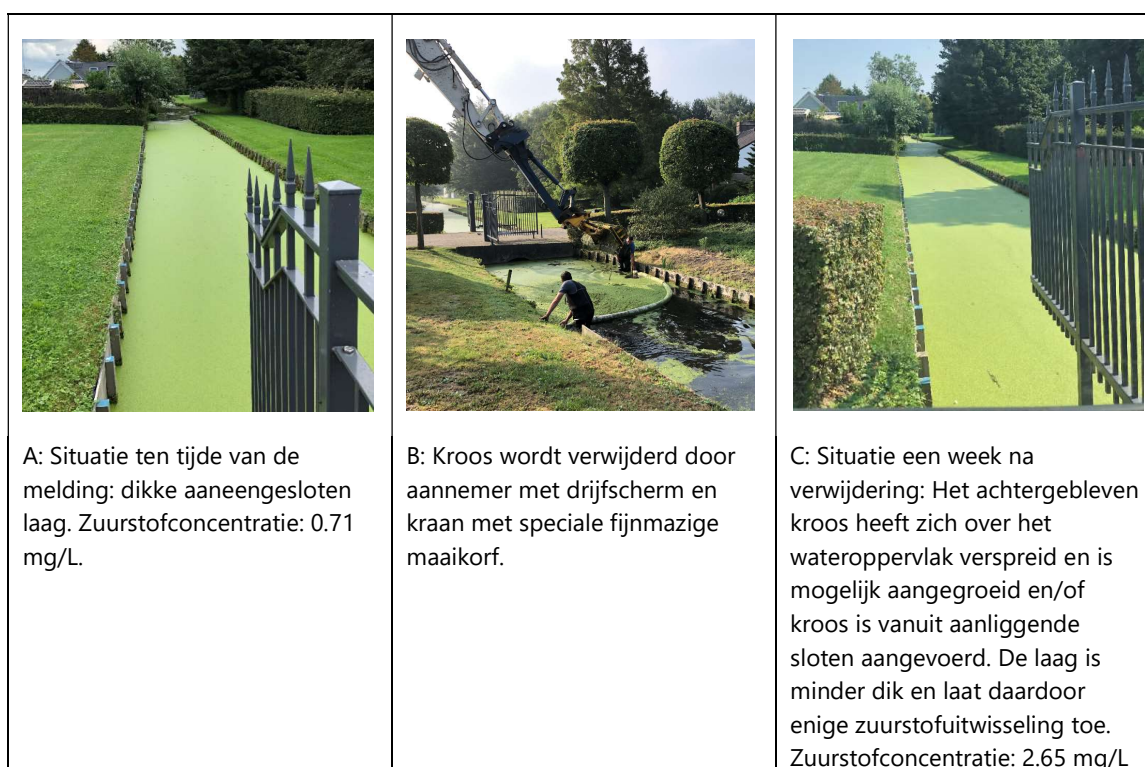
Figuur 42 (A t/m C): Kroosruimte na melding en protocol. Een week na verwijdering is de sloot echter alweer volledig bedekt met kroos.

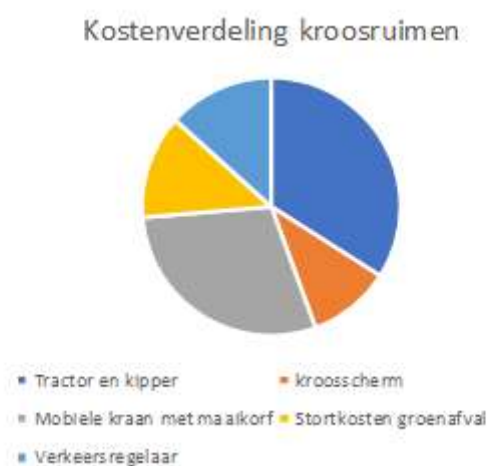
*Figuur 43: Kostenverdeling van het verwijderen van kroos via de 'traditionele' methode door een externe partij (2017-2020) (inclusief personele kosten waar relevant)*

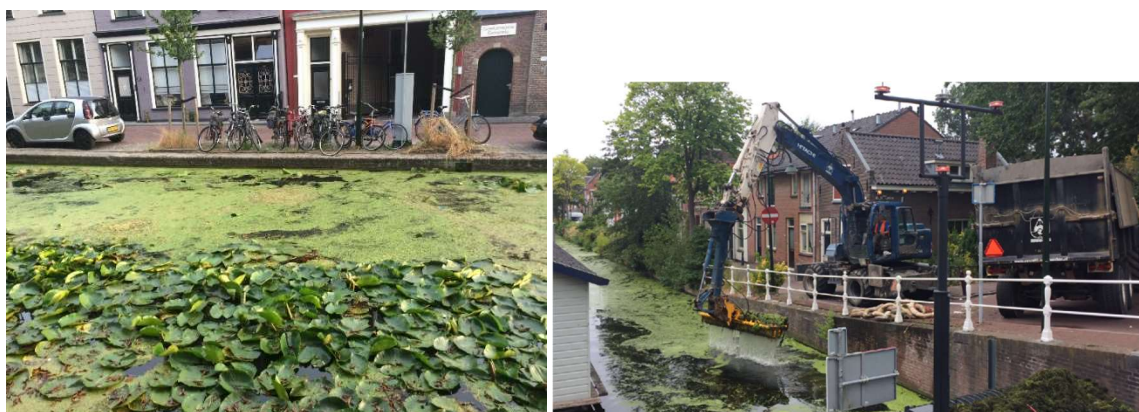
*Figuur 44: Links: kroos hoopt op aan het Oosteinde door drijfbladvegetatie en drijflagen; Rechts: kroos dat bij gemaal Duyvelsgatbrug is verzameld wordt in een truck geladen.*

Deze maatregel leek een tijdelijk positief effect te hebben op de kroosbedekking: het kroos kwam in beweging, het dek werd op delen minder dik, en elders hoopte het juist op. Echter vergden deze incidentele doorstroomacties veel coördinatie met peilbeheerders, havenmeester en aannemer en was het succes zeer afhankelijk van weersomstandigheden en afwezigheid van kroos op omliggende wateren (het Schie-kanaal). Een passerende hoeveelheid kroos op de Schie werd namelijk ook weer door de gecreëerde stroming de binnenstad in getrokken. Ook zorgden drijfbladplanten en dichte ondergedoken vegetaties voor obstakels waar het kroos zich ophoopte (Figuur 44, links). Tot slot bleek de locatie van gemaal Duyvelsgatbrug, waar het kroos zich verzamelde, geen goede locatie om het kroos uit het water te verwijderen en af te voeren. De weg diende hiervoor te worden afgesloten en het opruimen ging gepaard met overlast voor de directe omgeving (Figuur 44, rechts).

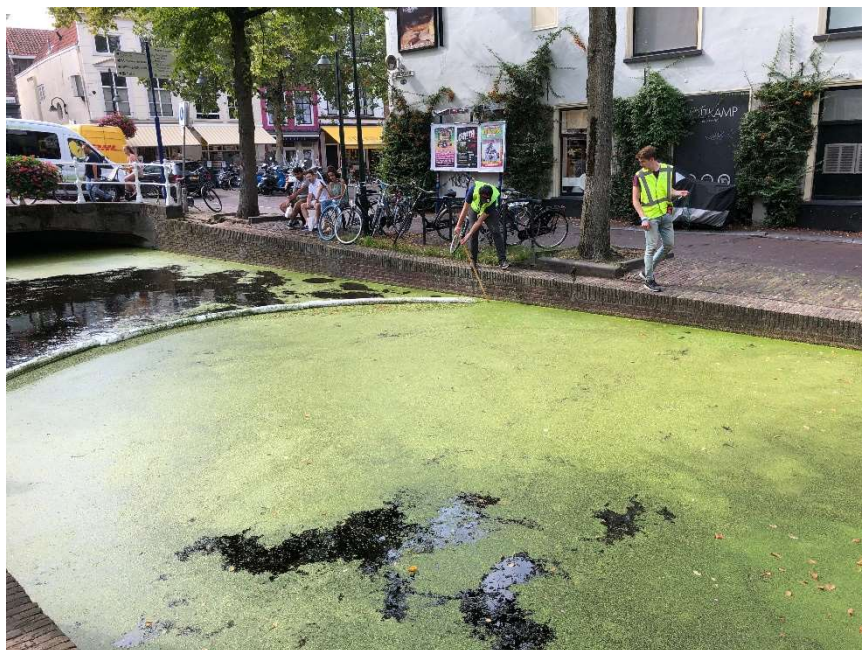
*Figuur 45: Aspirant-leden van de Delftse studentenvereniging KSV Sanctus Virgilius hebben met schepnetten en oliebooms kroos verwijderd uit de Molslaangracht in Delft. De inzet van een zelfgemaakt drijfscherm vergroot de efficiëntie van het scheppen aanzienlijk.*

Het handmatig krooscheppen met een grote groep mensen heeft effect, zelfs als dit eenmalig is. Voor een duurzaam resultaat moet wel met hogere regelmaat en in beter geïsoleerde vakken geschept worden.

Naast kroos zijn ook grote hoeveelheden drijvend grof hoornblad mee geschept. Dit bevond zich al in een vergevorderde staat van afsterving, en dreef daardoor vlak onder het oppervlak (zie ook paragraaf "Onderzoeksresultaten vegetatie"). Eerder schonen kan wellicht deze afsterving voorkomen, wat kan betekenen dat er minder groenafval hoeft te worden afgevoerd en dat deze ondergedoken waterplanten juist waardevol kunnen zijn voor het onderwaterleven.

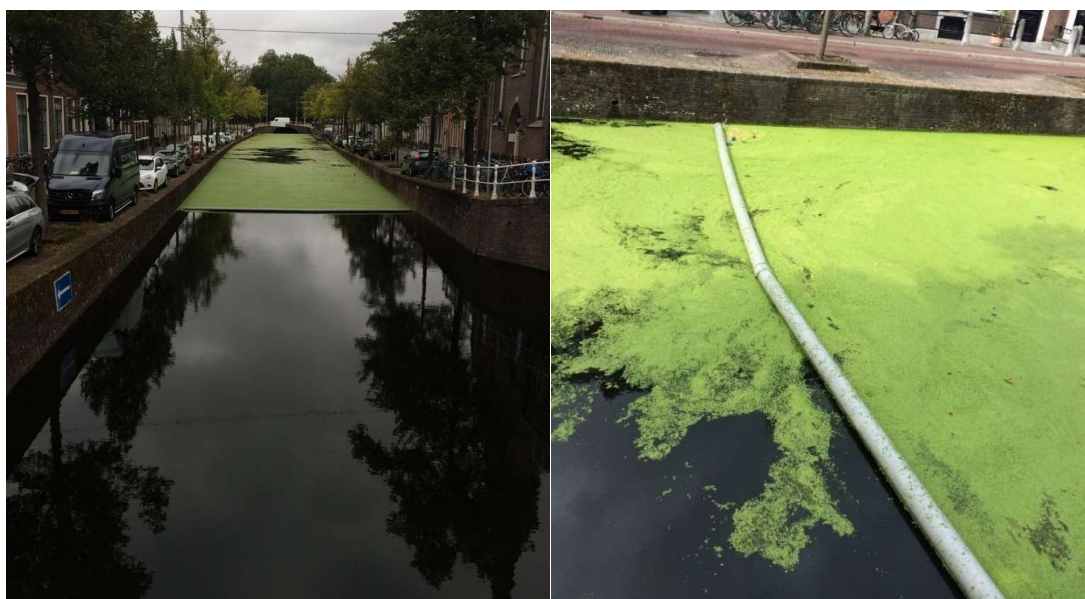
*Figuur 47: Een drijfbalk houdt kroos tegen aan het Noordeinde in 2018, links. Bij wind of stroming treedt sporadisch kroosverlies/-lekkage op, rechts. De isolatie van een deel van een watertgang resulteert in uitstekende omstandigheden voor kroos om naar 100% bedekking te groeien.*

Het bleek wel dat in een aantal zones die door de drijfbalken geïsoleerd waren, kroos juist uitstekend groeide, zoals in Figuur 47 te zien is. Ook op plekken waar andere

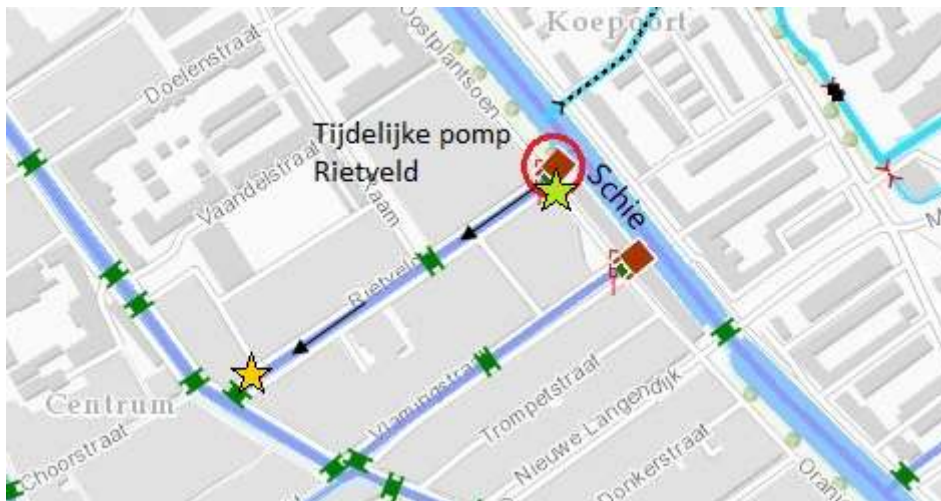
Figuur 49: Locatie tijdelijke pomp Rietveld. Het water werd hier vanaf aanliggende Schie de binnenstad ingepompt. De Vlammingstraat, die qua gracht veel lijkt op het Rietveld, werd als referentielocatie beschouwd. Rode cirkel: pomp; rode blokjes: afsluitbare schotten tussen grachten en Schie; groen: bruggen; oranje ster: linker fotolocatie in figuur 51; groene ster: rechter fotolocatie in figuur 51.

De kroosbedekking op het Rietveld gedurende de pilot is in Figuur 50 vergeleken met de kroosbedekking op de Vlammingstraat. Er blijkt echter geen substantieel verschil te zijn tussen de proef en de referentiesituatie. Het kroos kwam wel in beweging (Figuur 51), maar bleef gevangen tussen de drijfbladvegetatie. Daarnaast is de windrichting vaak in tegengestelde richting van de pomprichting. Op deze locatie heeft wind een groter effect op de verplaatsing van kroos dan de opgewekte stroming. De pomp leidde dus niet tot meetbare vermindering van kroosbedekking, ook niet door verminderde groei. Dit blijkt ook uit het feit dat de kroosbedekking op het Rietveld tijdens de pilot sterk vergelijkbaar was met de bedekking een jaar eerder (Figuur 52). In september is het debiet nog verhoogd, in een poging het kroos alsnog langs de drijfbladvegetatie te krijgen, maar ook dit had weinig effect.

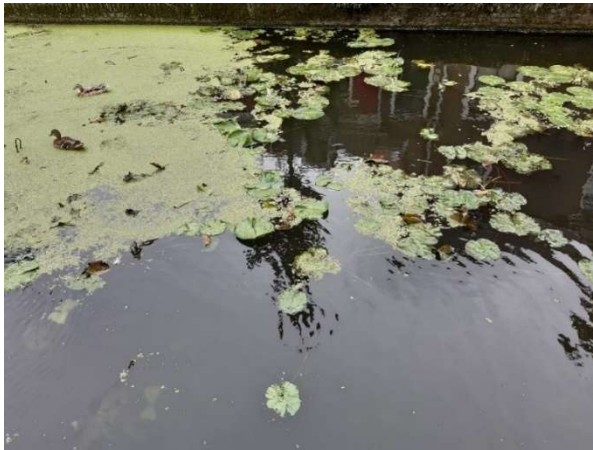
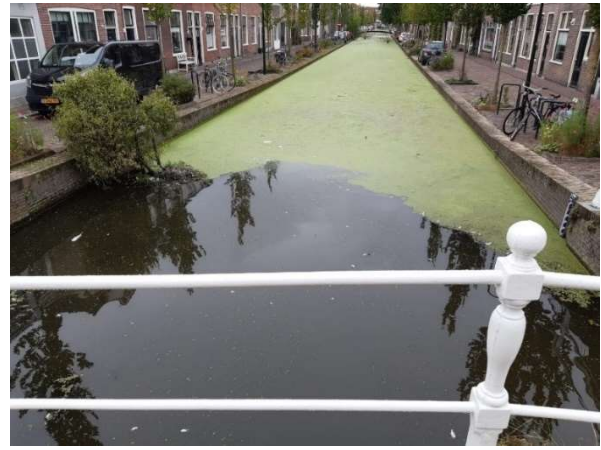
*Figuur 51: Foto's van de grachten van het Rietveld. Links blijft, op het verre uiteinde van de gracht het kroos hangen achter de drijfbladvegetatie waarbij het allerlaatste deel wel vrij kwam van kroos, en rechts kon de pomp bij windstilte het kroos wel opduwen (pomp onder de brug vanwaar de foto is genomen, net uit beeld) maar het kroos kon niet weg. Deze locaties zijn gemarkeerd in figuur 49.*

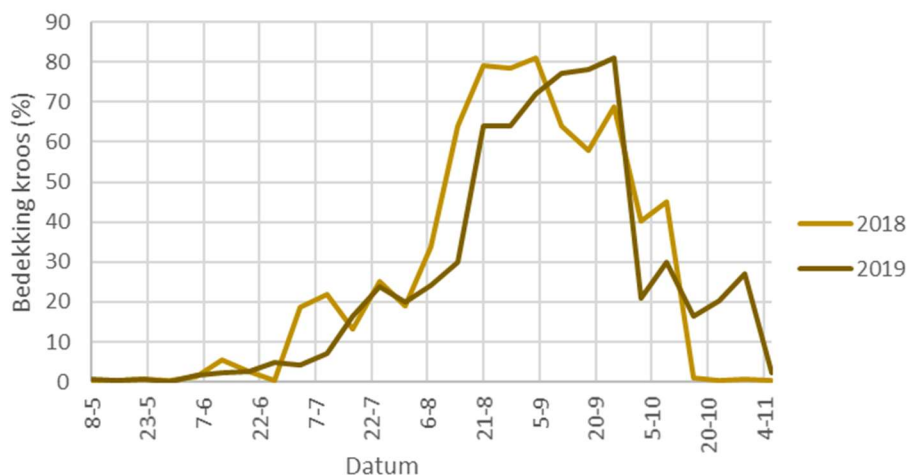
*Figuur 52: Bedekking met kroos op het Rietveld in 2018 en 2019. De hoeveelheid kroos op het Rietveld in 2019 is niet substantieel lager dan in 2018. Het beeld op de referentielocatie is in beide jaren ook vergelijkbaar met deze. De pomp ging aan op 23 juli 2019, en harder op 27 september 2019, verdere info bij figuur 50.*

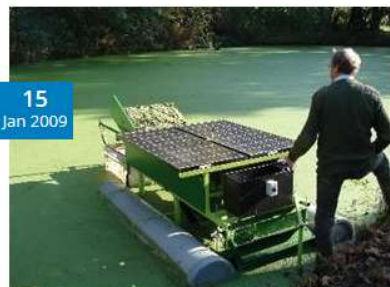
Bron: hhdelfland.nl. DELFT - Het Hoogheemraadschap van Delfland heeft de InfraTech Innovatieprijs 2009, thema water, gewonnen met het Krooswiël. Het Krooswiël is een klein drijvend gemaaltje dat kroos verwijdert met een schoepenrad.

Het verwijderen van kroos is normaal gesproken bewerkelijk en kostbaar, dit krooswiël werkt geleidelijk en volledig op zonne-energie. Delfland heeft deze vinding ontwikkeld in samenwerking met Bom Aqua BV.

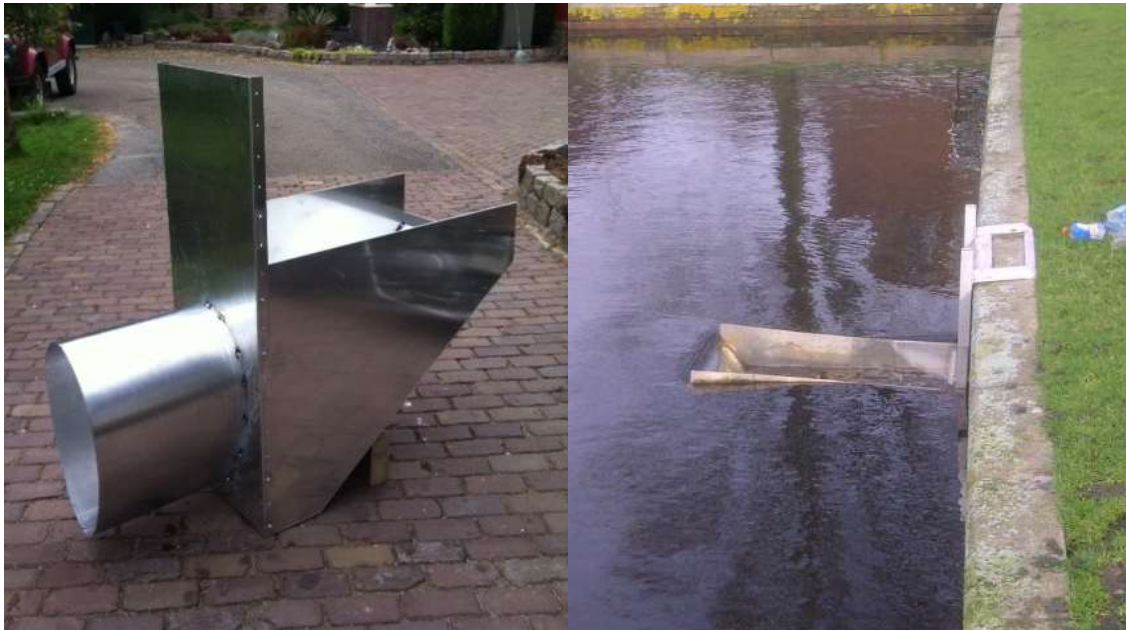
*Figuur 54: Kroosslurper aan het Chrysantplein in Den Haag.*

Doordat o.a. ondergedoken waterplanten en flab gingen groeien, waarvan resten in de slurper terecht kwamen, samen met drijfvuil, vereiste dit wel enig onderhoud. Bij gebrek aan structureel beleid voor dit type materieel is de kroosslurper ondanks het succes uiteindelijk verwijderd. Het Chrysantplein wordt nu behandeld in de proactieve aanpak van Den Haag.

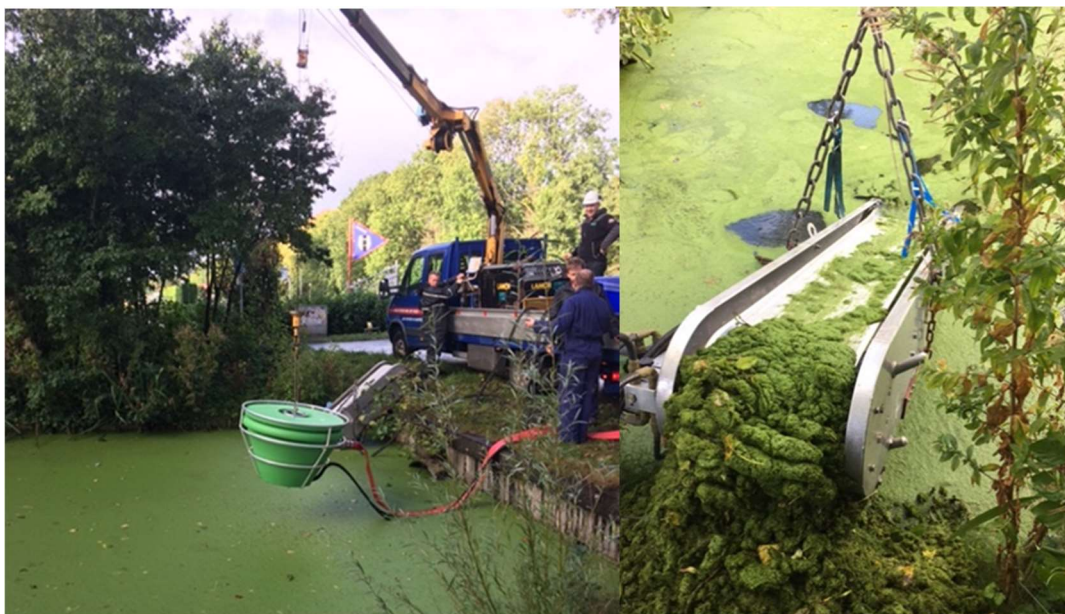
*Figuur 56: FORU 70 Skimmer (links) & BDS belt skimmer (rechts).*

Door FORU Solution en BDS Harlingen is in samenwerking met Delfland een proef gedaan, om te onderzoeken of hun materieel wellicht ook geschikt is voor de verwijdering van kroos. FORU Solution en BDS Harlingen zijn actief in het verwijderen van olie na een lekkage op zee, en hun materieel is zodoende ontworpen om olie van het wateroppervlak af te skimmen. De stap naar kroos is dus wellicht klein.

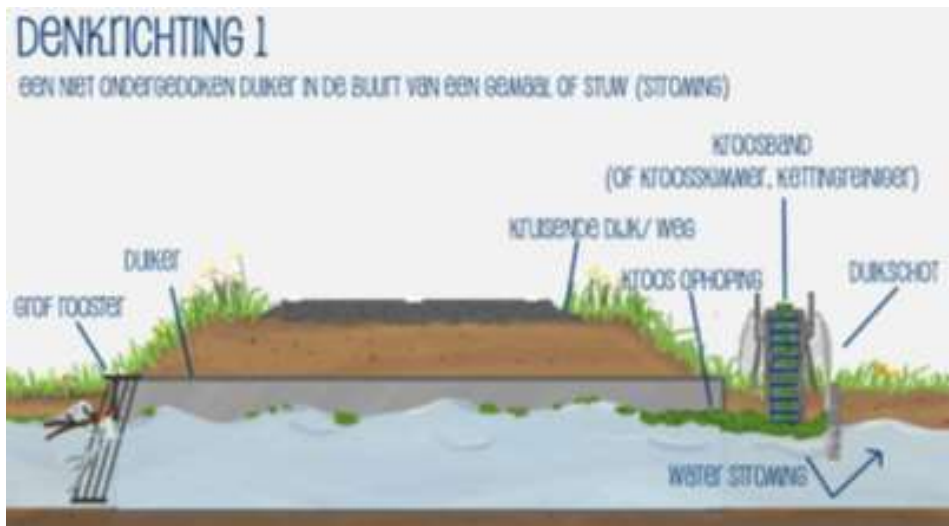
Figuur 57: Schematische weergave van Denkrichting 1: Kroosafvang bij een half-verzonken dijk in de buurt van een gemaal of stuw.

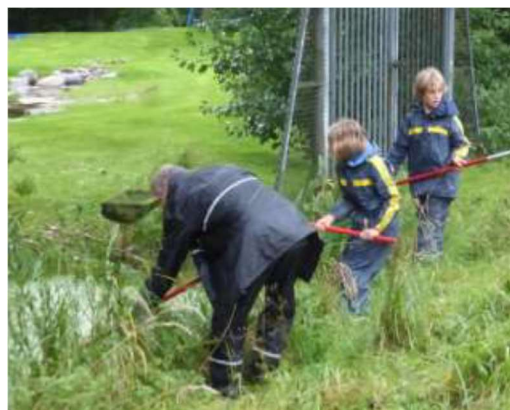
*Figuur 60: Op 14 en 28 september 2017 is er met ongeveer 15 deelnemers kroos geschept in Tanthof.*

Met een groep vrijwilligers is kroos uit een sloot in de wijk Tanthof in Delft geschept (Figuur 60). Er zijn substantiële hoeveelheden kroos verwijderd, echter door de lastige ligging van de sloot tussen struiken, lukt het niet deze helemaal vrij te maken. In een enquête achteraf gaven de vrijwilligers aan bewuster te zijn van de problematiek rond kroos. Naast het participatieve aspect vormde dit project ook een eerste samenwerking tussen Delfland en natuurvereniging KNNV afdeling Delfland (later: Natuurlijk Delfland).

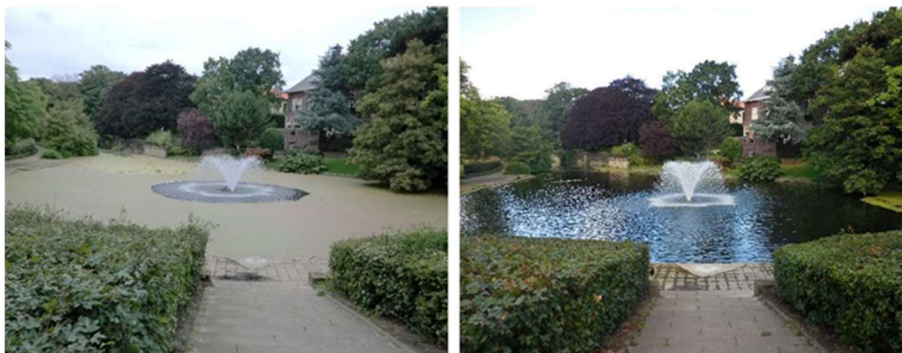
*Figuur 63: Carnegieplein in augustus 2014 (links) en in juli 2016 (rechts), sinds 2014 voert gemeente Den Haag een actief kroosbeleid.*

[11] Evaluatie kroosverwijdering 2014-2018 gemeente Den Haag. Sanitas Water, 2018. Den Haag werkt sinds 2014 met een actiever kroosbeleid en behaalt daar successen mee (Figuur 63), al zijn er ook zeker nog verbeteringen te maken. Binnen dit kroosbeleid zijn verschillende samenwerkingen met Delfland opgetuigd, waarin Den Haag vooral de praktische kant voor zijn rekening nam en Delfland de theoretische kant. Deze samenwerkingen hebben veel kennis opgeleverd.

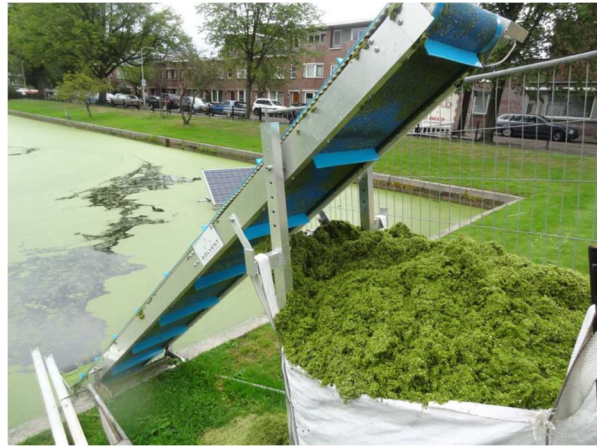
*Figuur 65: Onderdeel van de test met een kroosslurper bij Chrysantplein, waarbij de lopende band is ingezet om het kroos naar een stortzak af te voeren, augustus 2013.*

Dit rapport beschrijft resultaten van o.a. de eerste samenwerking met Den Haag, waarbij voor het verwijderen van kroos onder andere gebruik gemaakt is van een kroosslurper en een lopende band, Figuur 65, en andere maatregelen tegen kroos die zijn uitgevoerd in het kader van het programma Lokale Knelpunten en Kansen.

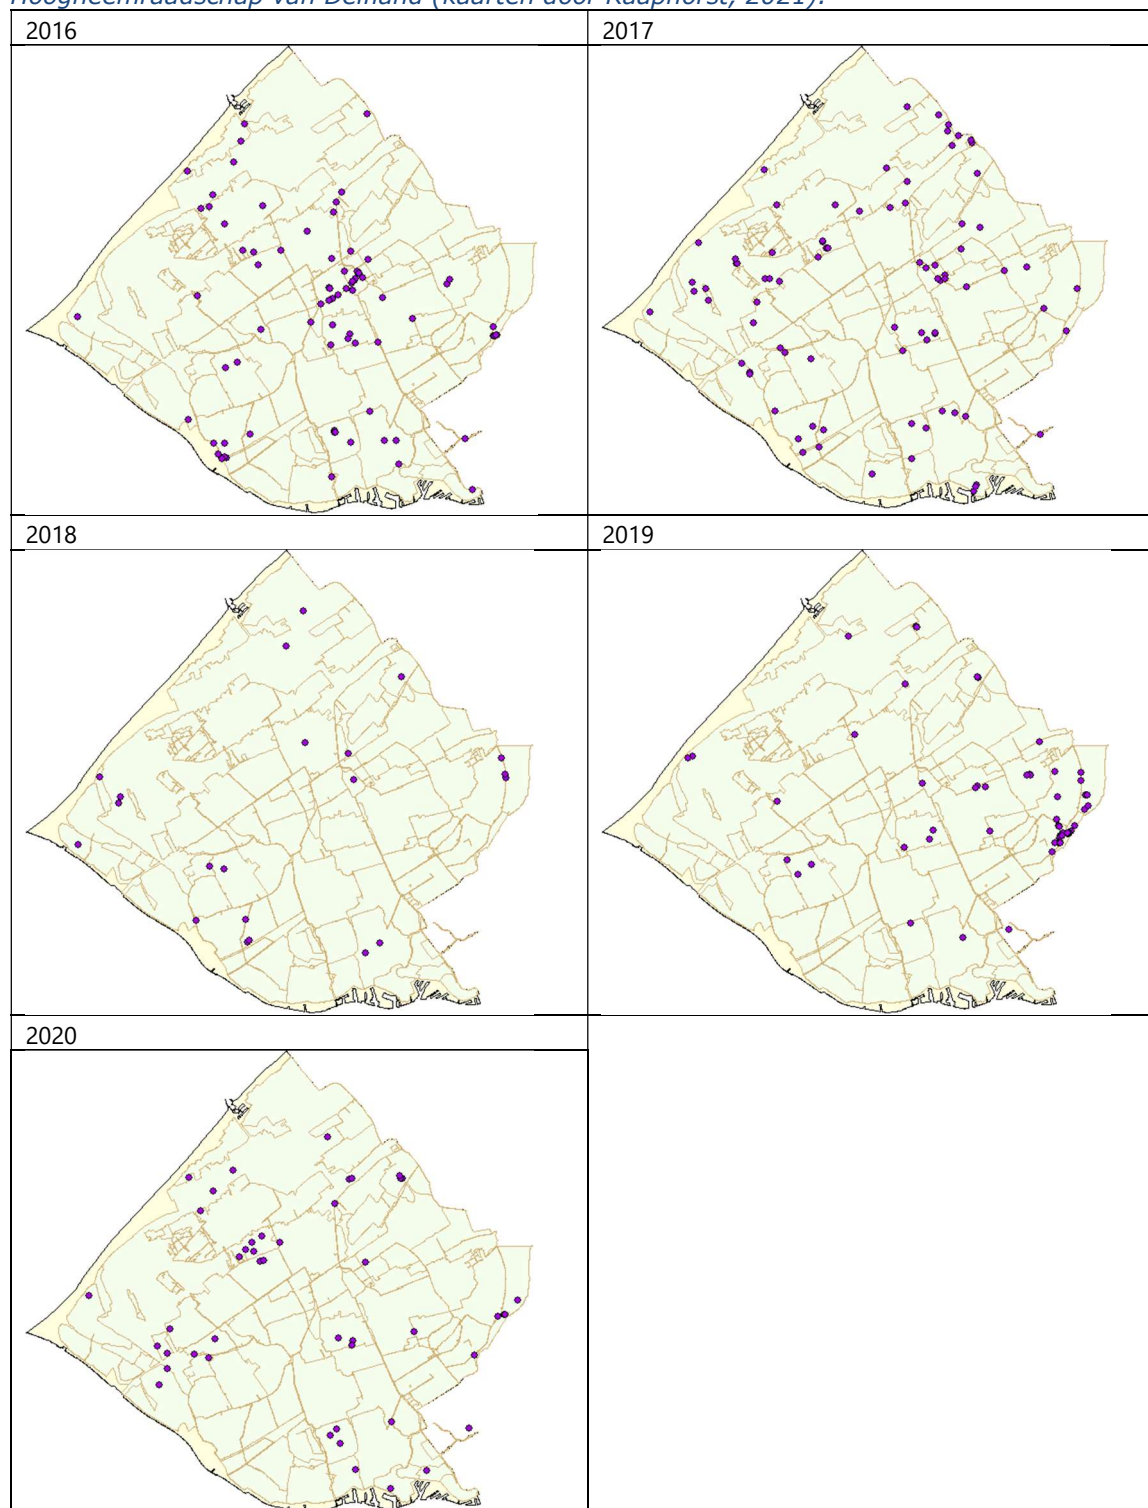
*Figuur A; In onderstaande kaarten is een overzicht gegeven van de aan overmatige kroosgroei gerelateerde meldingen die binnen zijn gekomen bij het klantcontactcentrum van Hoogheemraadschap van Delfland (kaarten door Raaphorst, 2021).*
