Kroosbestrijding

Resultaten van veldproeven
en maatregelen in het kader
van lokale knelpunten
waterkwaliteit
2013 en 2014

Hoogheemraadschap van
Delfland

Opsteller:	E.P. Raaphorst
Betrokkenen:	P. Jol A. Hagen T. den Hoed P. Verhulst J. de Koning
Status:	Definitief (v3)
Projectfase:	Rapportage
Datum:	28-5-2015
Kopie:	Projectleider Betrokkenen Kernteam lokale knelpunten Projectdossier

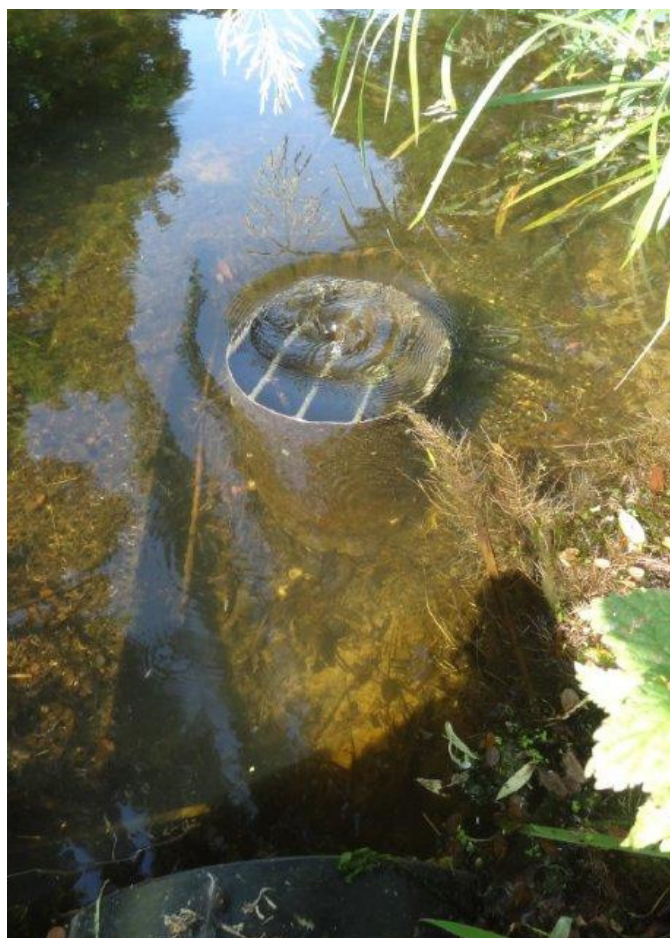
Figuur 4: Voorbeeld kroosslurper bij Rijn en IJssel

Het concept van een kroosslurper is vrij eenvoudig. Een volledig verzonken duiker wordt aan de stroomopwaartse kant voorzien van stuwende constructie, waarbij het water direct aan het oppervlak wordt weggezogen. Door voldoende verhang te creëren ontstaat er een turbulente stroming die het kroos kan afvoeren door de duiker heen. Het voorbeeld waarvan de ingezette constructie is afgeleid, ingezet door waterschap Rijn en IJssel, is te zien in figuur 4. De door Delfland ingezette constructie is te zien in figuur 5.

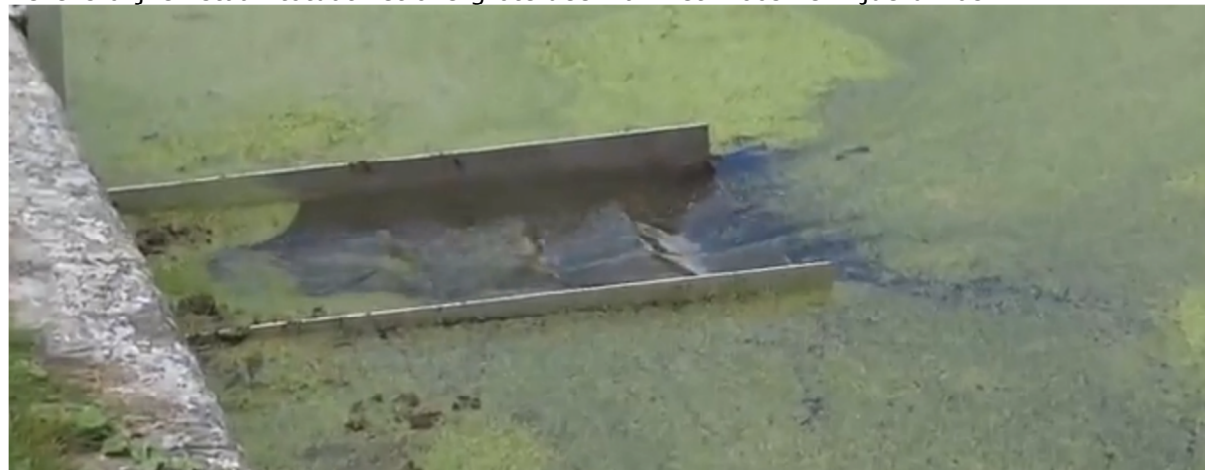
Figuur 5: Kroosslurper aan het Chrysantplein van opzij gezien

De kroosslurper is op 25 juli 2013 geplaatst, en begin augustus 2014 weer verwijderd. Om de eerste enorme hoeveelheid kroos in de vijver weg te krijgen en daarbij de volgende sloot in de lijn, de watergang langs de Pomonalaan, niet te veel te belasten is kort na aanvang van de proef een lopende band in de slurper geplaatst om het kroos naar een stortzak af te voeren. Deze is blijven staan totdat het overgrote deel van het kroos verwijderd was.

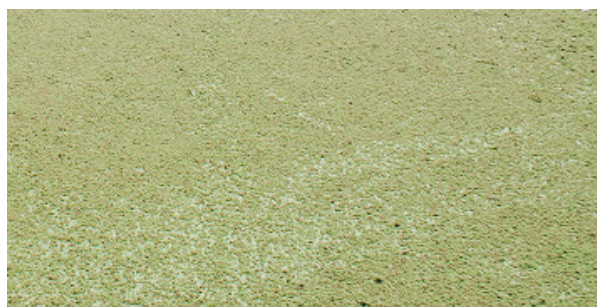
Figuur 8: Vitaal kroosvaren op 05-07-2013

Er is nog een opmerkelijkheid opgetreden aan het begin van de proef, zoals vermeld in de waarnemingen in bijlage 4, die de moeite van het nader bekijken waard is. Bij het inventariseren van de locatie op 5 juli lag er een vitale vegetatie van de exotische soort groot kroosvaren (*Azolla filiculoides*), die van alle kroossoorten ter plekke veruit dominant aanwezig was. Dit is te zien in figuur 8, waarin het korrelige bruingroene het kroosvaren voorstelt, en het er tussen liggende helderder groen het overig kroos. Een goede maand later, zoals te zien in figuur 9, is het kroosvaren donkerbruinrood verkleurd, en neemt het minder dan de helft van het totale oppervlak in. Het overige kroos, het lichtgroene deel, is nu veel dominanter aanwezig.

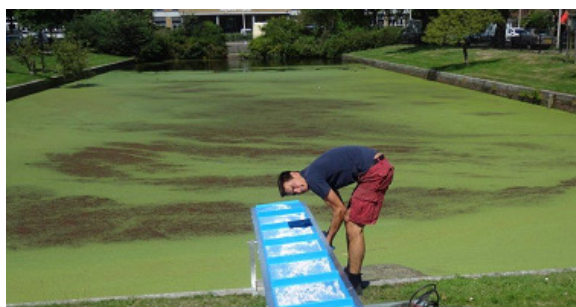
Figuur 9: Ongezonder kroosvaren op 06-08-2013

Het eerste vermoeden was dat dit het werk zou kunnen zijn van het eveneens exotische kroosvarensnuitkevertje (*Stenopelmus rufinus*). Navraag bij N. Meijer, beleidsmedewerker bij het Hoogheemraadschap van Schieland en de Krimpenerwaard en vanuit die rol betrokken bij onderzoek naar de bestrijding van kroosvaren met dit kroosvarensnuitkevertje, leverde de bevestiging op dat dit naar alle waarschijnlijkheid inderdaad de oorzaak was. Juist in 2014 is vanuit dit onderzoek ontdekt dat de kevers op verschillende plaatsen in het land spontaan zelf massaal tot ontwikkeling kwamen, en kroosvarenpopulaties volledig wegvraten. In eerdere ervaringen kwamen zulke hoge dichtheden juist niet voor, en waren de kevers vaak slechts in lage aantallen aanwezig, waardoor het onderzoek destijds vooral was gespitst op bestrijding via massale opkweek gevolgd door uitzet.

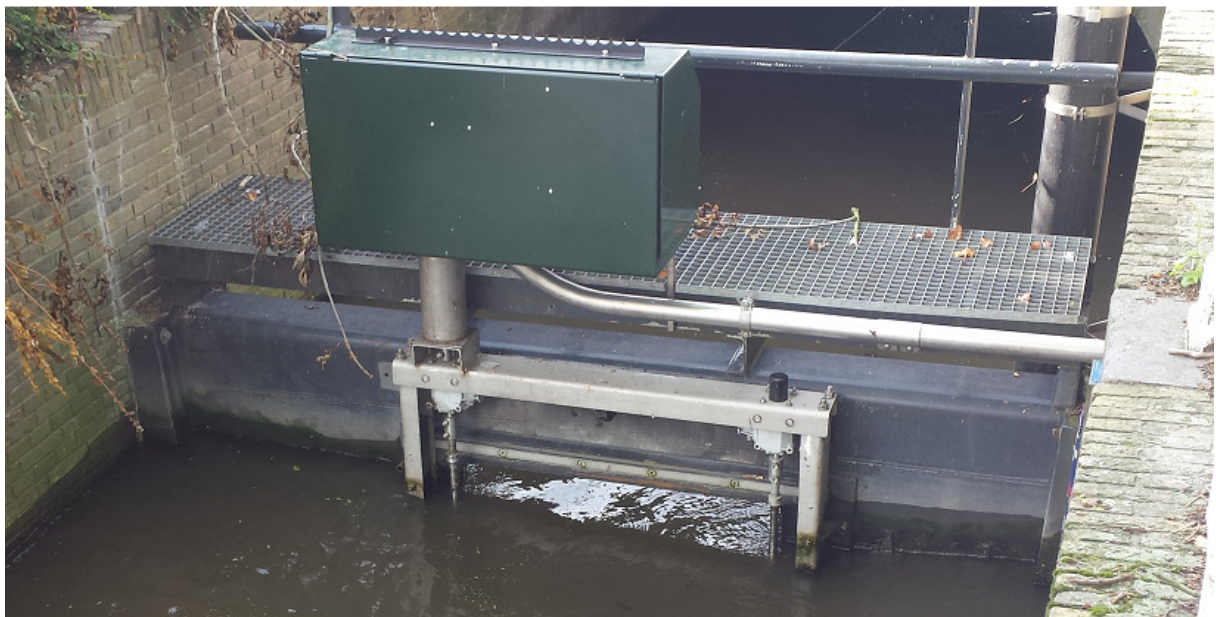
Figuur 11: Nu luchtvoerende aangepaste afsluiter aan de Vlamingsstraat

Om het probleem aan te passen zijn de afsluiters zodanig aangepast dat doorstroming op de waterlijn mogelijk werd. Kroos dat vanuit de binnenstad deze 2 grachten in drijft zou nu niet meer bij de afsluiters moeten ophopen, aangezien het er aan de kant van de Schie weer uit kan. Het resultaat van de aanpassing is te zien in figuur 11.

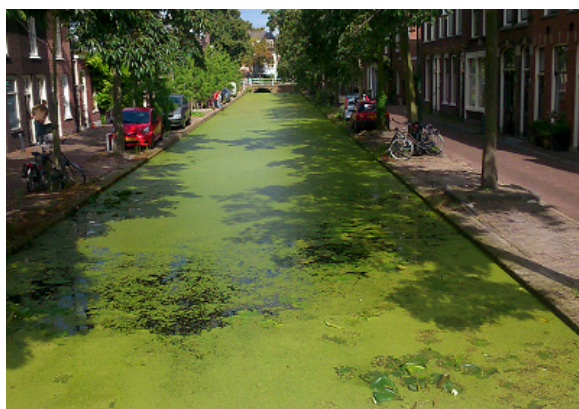
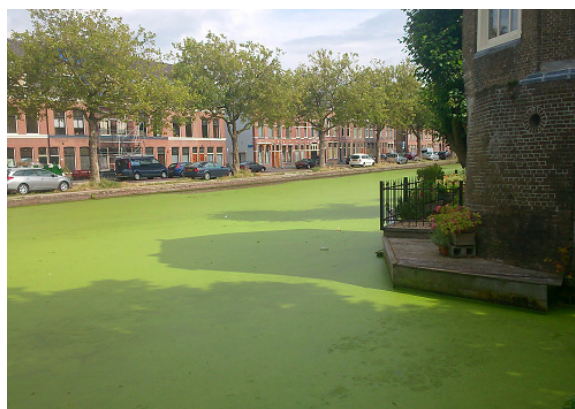
Figuur 12: Het Rietveld op 20-08-2014

Figuur 13: De Schie op 20-08-2014

In de tijd tussen aanleg oorspronkelijke afsluiters en de aanpassing, liepen de 2 grachten gedurende het groeiseizoen vol met kroos en dit verdween niet voordat het laat in het najaar en begin van de winter begon af te sterven. Aangezien de aanwezigheid van het kroos zelf als probleem is aangewezen, is in eerste instantie volstaan met enkel visuele monitoring op een aantal momenten rondom de aanpassing van de stuw. Deze aanpassing is eind juli 2014 uitgevoerd. Rond deze periode was de kroosoverlast echter dusdanig dat ook de Schie ter hoogte van de Vlamingstraat en het Rietveld vol lag¹, en zodoende kon het kroos uit de grachten ook nergens heen. Waarnemingen van 20-08-2014 geven een goede indruk van dit beeld, zoals te zien in figuren 12 en 13.

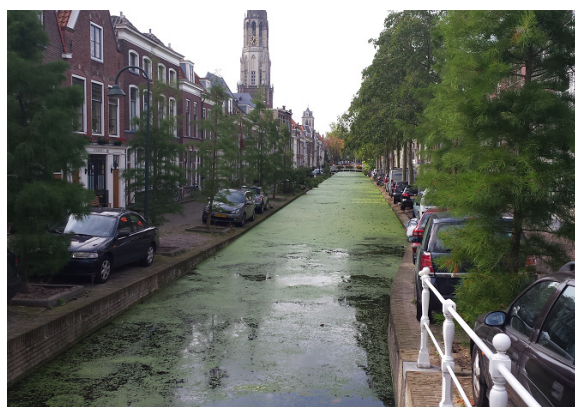
Figuur 14: Het Rietveld op 10-10-2014

Figuur 15: De Vlamingstraat op 10-10-2014

Op 10-10-2014 is het kroos op de Schie weer verdwenen. Waarnemingen aan het Rietveld en de Vlamingstraat laten vervolgens een interessant beeld zien. De Vlamingstraat kent nog steeds een behoorlijke bedekking van kroos, boven de 90% zoals te zien in figuur 15, maar het Rietveld is zo goed als vrij van kroos, zoals te zien in figuur 14. De oorzaak van dit verschil is te vinden in de overige begroeiing. In het Rietveld is weinig begroeiing, er staan wat planten als gele plomp, witte waterlelie, grof hoornblad en smalle waterpest, maar niets wat het oppervlak blokkeert. In de Vlamingstraat echter groeien deze zelfde soorten, maar vooral in de uithoek aan de kant van de Schie is smalle waterpest dusdanig ontwikkeld dat het tot aan het wateroppervlak groeit. Het kroos blijft zodoende op en tegen deze massa waterplanten aanliggen en kan alsnog niet weg.

In een periode van enkele weken volgend op 10-10-2014 is geen kroos meer waargenomen op het Rietveld. In diezelfde periode nam de hoeveelheid kroos aan de Vlamingstraat, als gevolg van het kouder worden in aanloop op de winter, langzaam af.

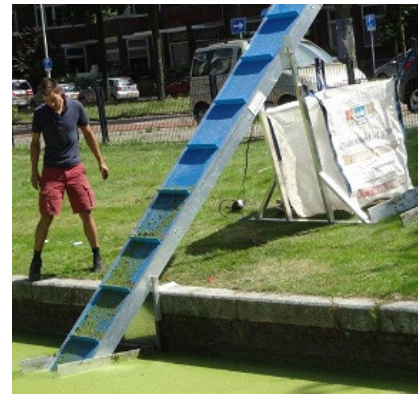
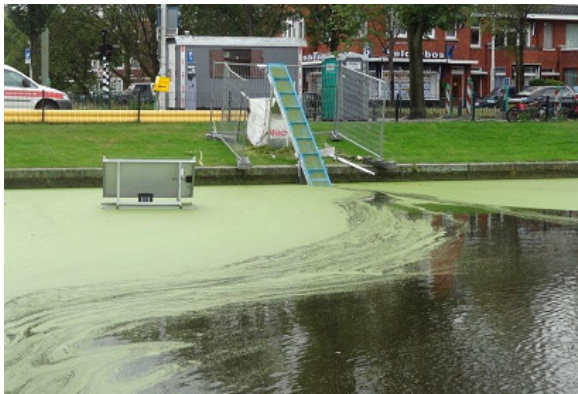
06-08-2013, test lopende band

10-09-2013, lopende band in werking

In bijlage 3 is een fotoimpressie gegeven, waarin o.a. de kroosslurper en de lopende band te zien zijn.

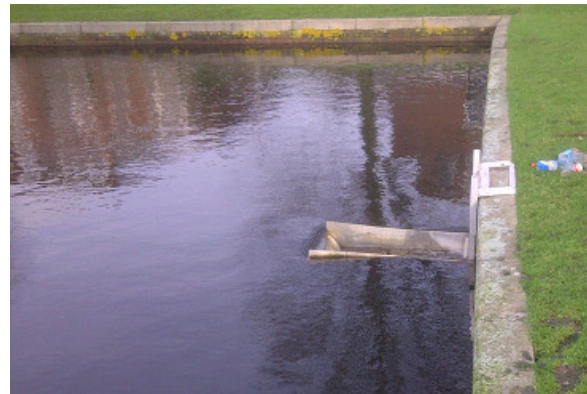
08-02-2014, krooslurper in werking
