Evaluatie Kroosverwijdering 2014-2018

Gemeente Den Haag

Evaluatie kroosverwijdering 2014-2018

Datum:	12-11-2018
Auteur(s):	Heleen de Man
Contact:	Sanitas Water Oude Tempellaan 2a 3769 JB Soesterberg T +31 06-24227639 Heleendeman@sanitas-water.nl www.sanitas-water.nl

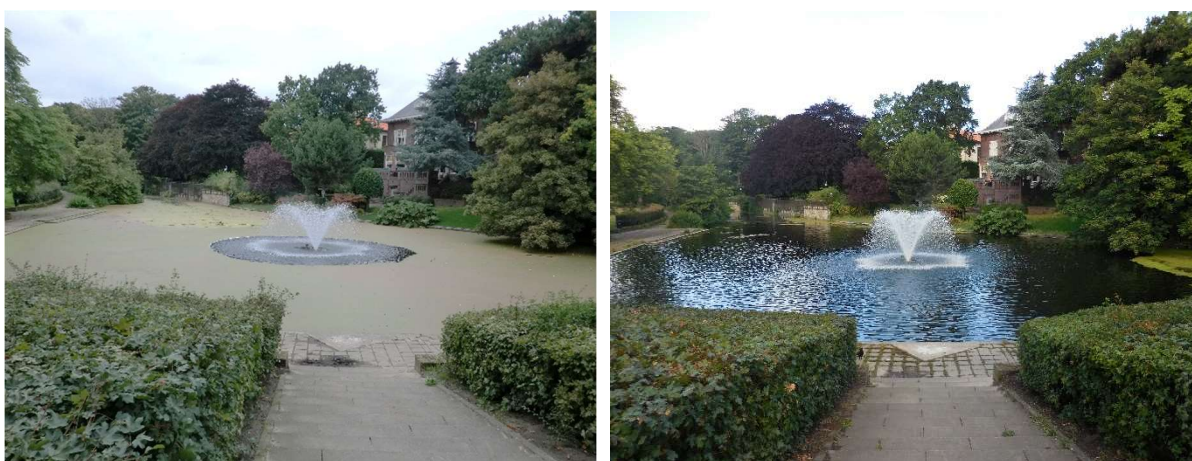
Figuur 1 Carnegieplein in augustus 2014 en juli 2016, sinds 2014 voert gemeente den Haag een actief kroosbeleid

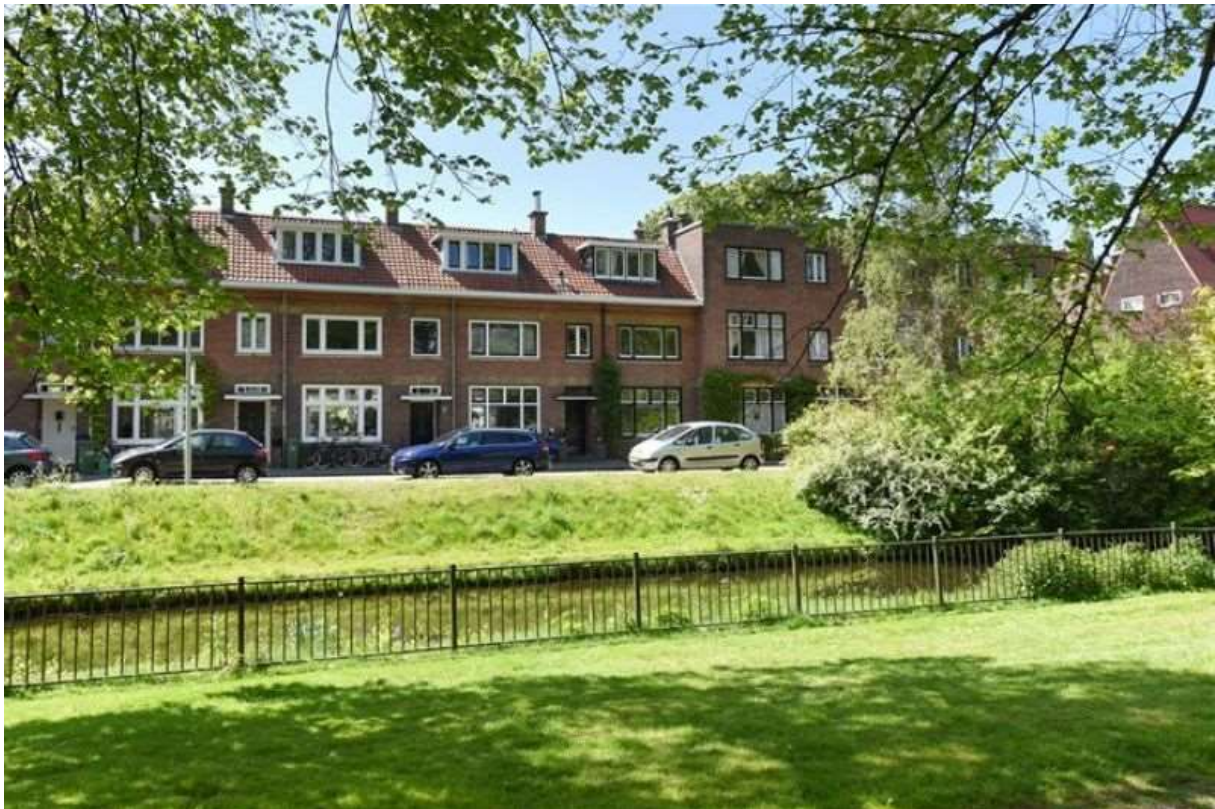
Figuur 2 Hek in Burnierstraat langs een sloot met kroos

In een kleine steekproef heeft 80% van de inwoners van Den Haag aangegeven dat men kroos als negatief ervaart en helder water mooier vindt. Daarnaast leidt kroos regelmatig tot overlast: vissen lukt niet, koelsystemen van boten lopen vol, roeiboten komen slechts moeizaam vooruit en het water stinkt. Omwonenden klagen daardoor regelmatig over stankoverlast bij de gemeente en het Hoogheemraadschap van Delfland. Kroos kan ook gevaarlijk zijn. Jaarlijks verdrinken er huisdieren en soms ook kinderen omdat zij kroos als gras aanzien. Zo verdronk in 2003 in de Burnierstraat in Den Haag een jongetje van 3 jaar. Het jongetje dacht tijdens een buurtfeest waarschijnlijk een grasveld op te rennen, maar rende een met kroos bedekte sloot in en kon niet snel gevonden worden. Het hek langs het water in de Burnierstraat is een stille getuige van dit trieste ongeval.

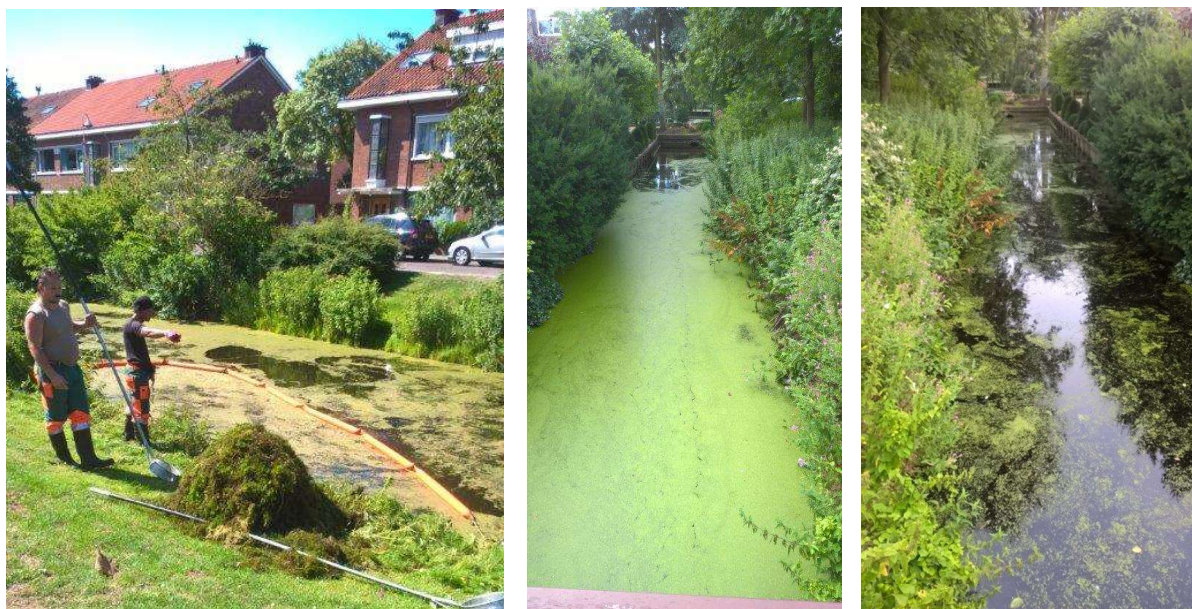
Figuur 4 a) het kroos wordt bij elkaar getrokken met een sleepnet; b) Sloot vol met kroos c) na kroosverwijdering blijven nog dunne resten en kiemen achter, deze zijn niet te verwijderen met de huidige werkwijze

De werknemers van Omnigroen zijn zeer gemotiveerd om de sloten kroosvrij te houden. Zij trekken het kroos bij elkaar met een krooscherm. Daarna wordt het kroos verwijderd door het handmatig uit de sloot te scheppen. Omdat kroos voor 80% uit water bestaat laat men het daarna uitlekken op de kant. Dit geeft ook eventueel meegevangen dieren de kans om te ontsnappen naar het water. Na een paar dagen wordt het water dan afgevoerd naar de afvalverwerking. Op deze manier wordt er jaarlijks circa 60 ton kroos uit het Haagse oppervlaktewater gehaald. De werknemers geven wel aan dat het zwaar werk is: Na 10 minuten kroos scheppen is het nodig om uit te rusten. Dit wordt bevestigd door medewerkers van Dienst Stadsbeheer. Het reinigen van een sloot vol kroos met een lengte van 450 meter en een breedte van 6 meter neemt de werkweek in beslag van 3 ploegen van 3 personen. Deze bevindingen maken duidelijk dat het met de huidige werkwijze niet mogelijk is om in het groeiseizoen alle sloten kroosvrij te houden. Een minder arbeidsintensieve manier van verwijderen is noodzakelijk.

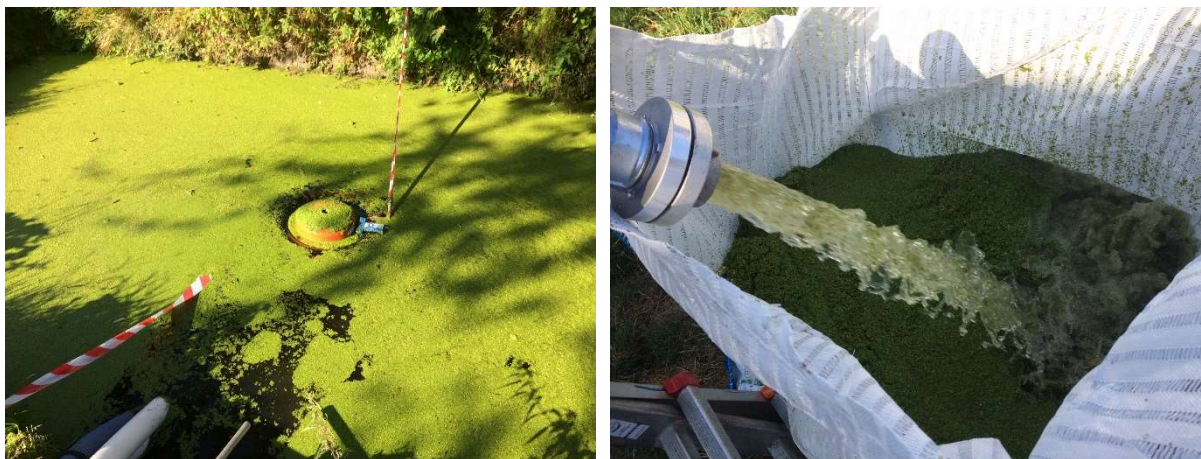
Figuur 7 De kroospomp zuigt het kroos af en via een big bag wordt het kroos uit het water gezeefd.

Sinds augustus 2018 heeft één kroosploeg van Omnigroen gewerkt met een kroospomp. De kroospomp bestaat uit een ring die op het water drijft en een pomp die op de kant staat. Het kroos wordt via de ring die op het water drijft door de pomp afgezogen en uit het water gezeefd in een big bag. Een kroosploeg van 2 man is op deze manier in staat om circa 300 m² kroos per dag uit het water te verwijderen. Op deze manier kan kroos tijdens het groeiseizoen (wanneer sommige sloten bijna geheel vol liggen met kroos) sneller en effectiever verwijderd worden.
