# Kroospilot binnenstad Delft 2018-2020

Onderzoek naar oorzaken,  
effecten en maatregelen

Onderzoeksrapport

Hoogheemraadschap van  
**Delfland**

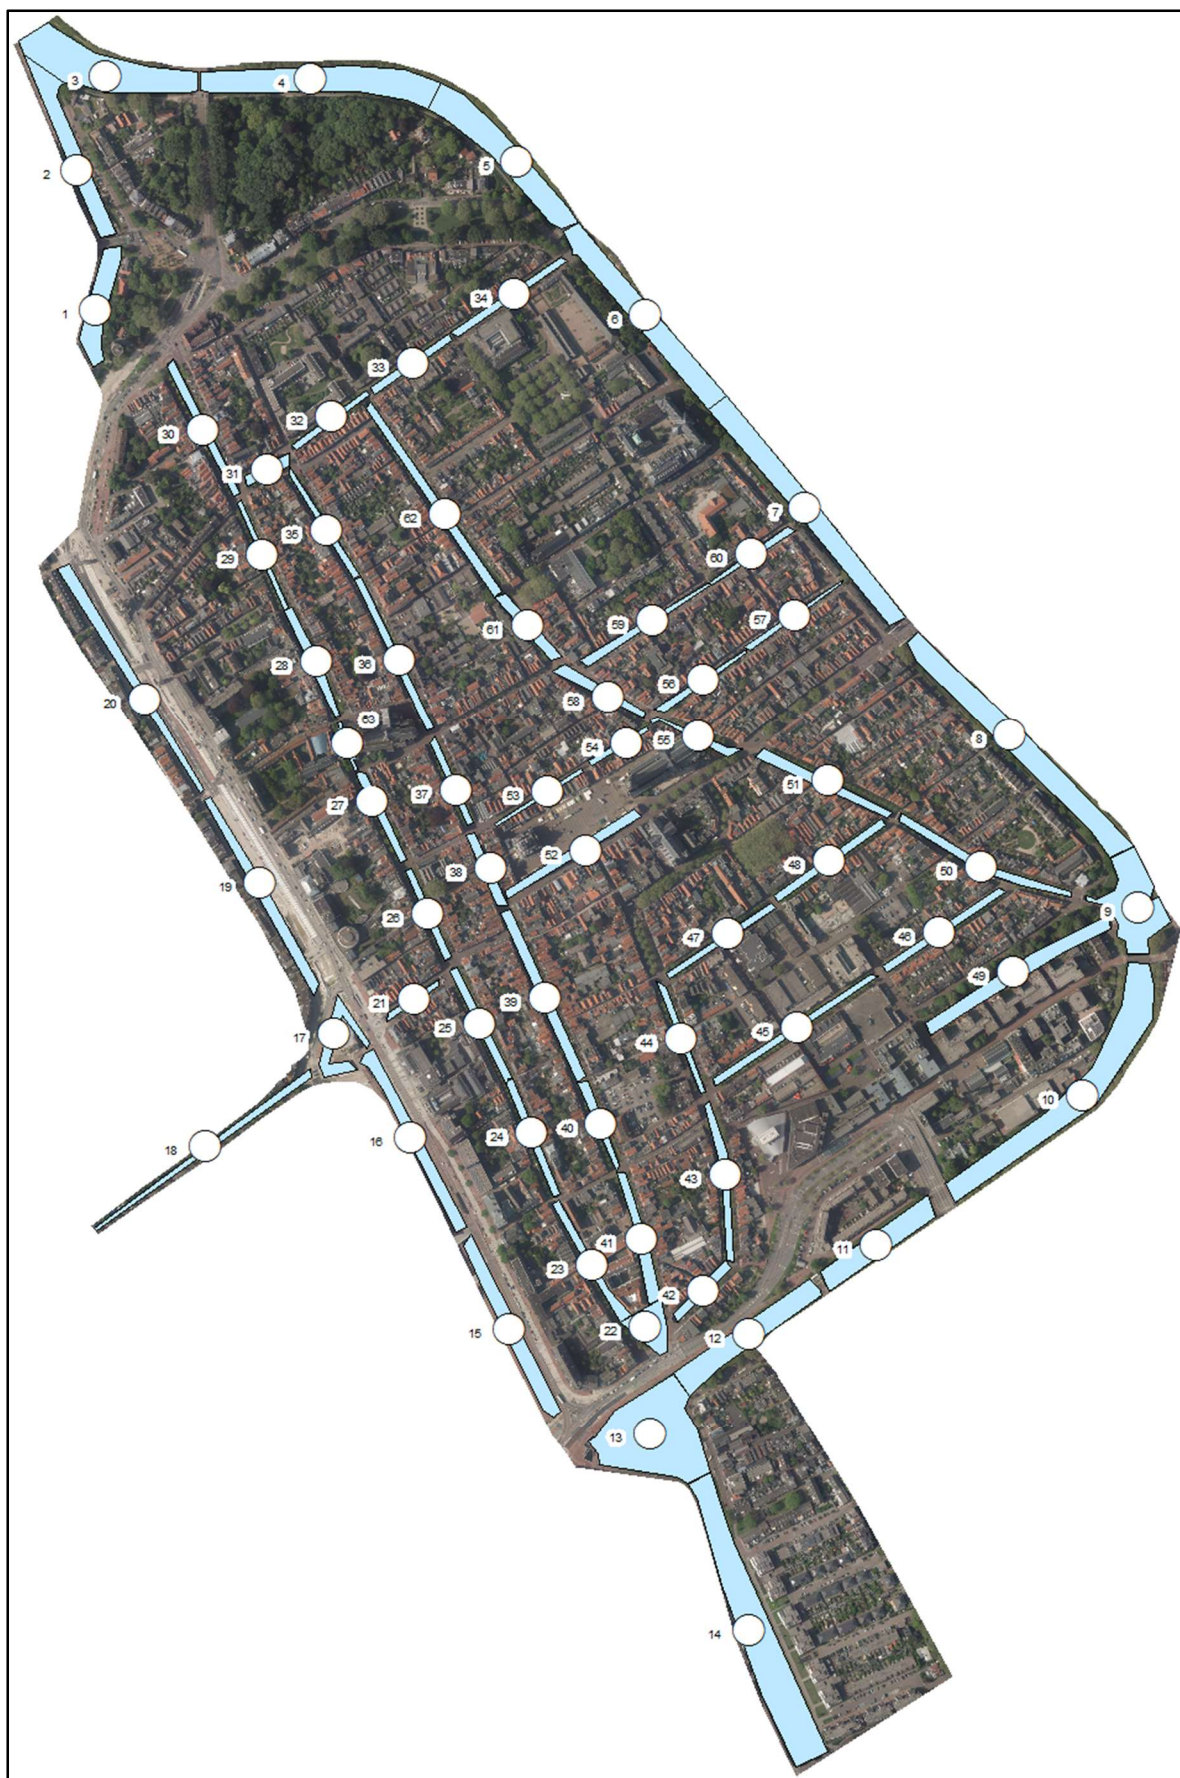
Figuur 1: Monitoringskaart kroos in Delft; ieder monitoringspunt (witte cirkel) is representatief voor het onderliggende watervlak (lichtblauw met zwarte omlijning).

Om op ruimtelijk niveau goed inzicht te krijgen in de kroosbedekking, zijn alle watergangen in en om Delft in logische eenheden opgeknipt tot overzichtelijke vlakken. Bijvoorbeeld, een watergang van brug tot brug zonder bocht, zodat het hele vlak vanuit 1 positie kan worden overzien. Aan al deze vlakken is een monsterpunt gehangen. Deze vlakken en punten, met hun nummering, is te zien in figuur 1.

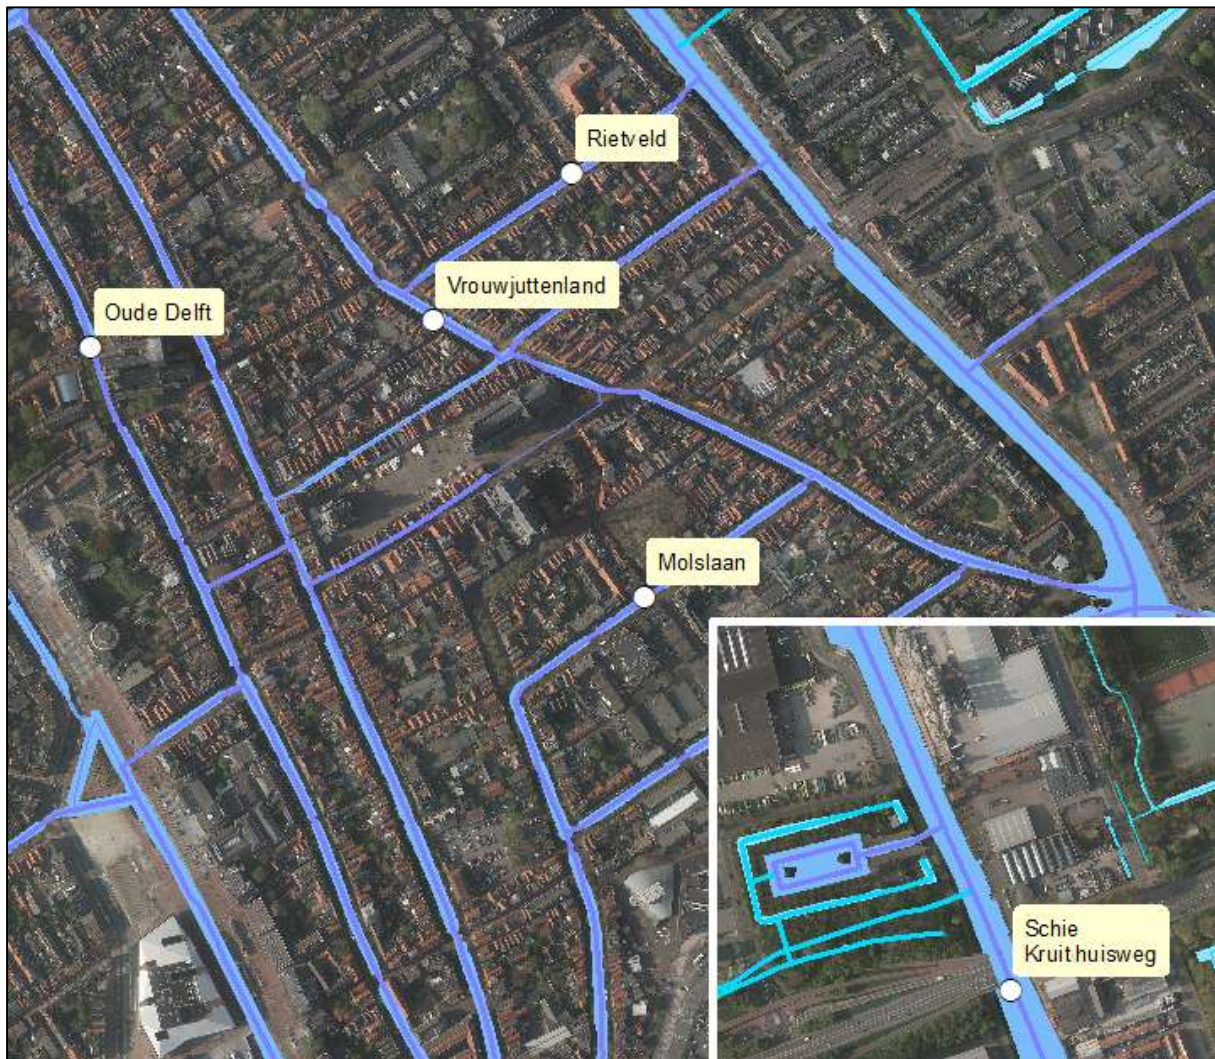
Figuur 9: Meetpunten binnenstad Delft voor deelonderzoek zuurstofhuishouding.

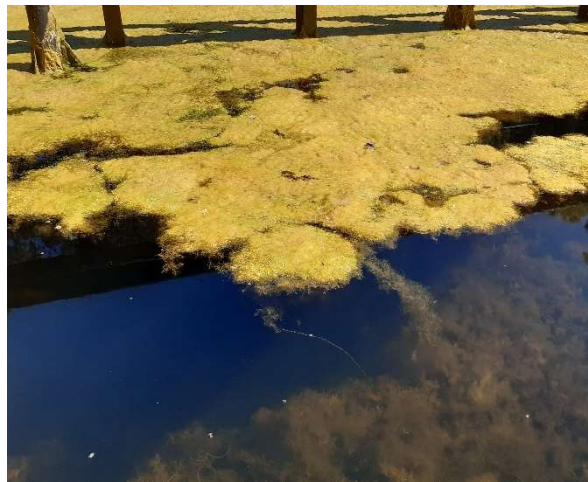
Figuur 16: Flab (foto: E.P. Raaphorst)

Zo betekende flab 'ineengestrengelde waterplanten', zoals gebruikt in tekst uit 1704: '*sloten suyveren van de vlabben, kroos en drek*' (Philippa et. al., 2009). Flabvisser was het beroep van degene die het voor de schouw uit de sloten viste (Sijs, 2015).

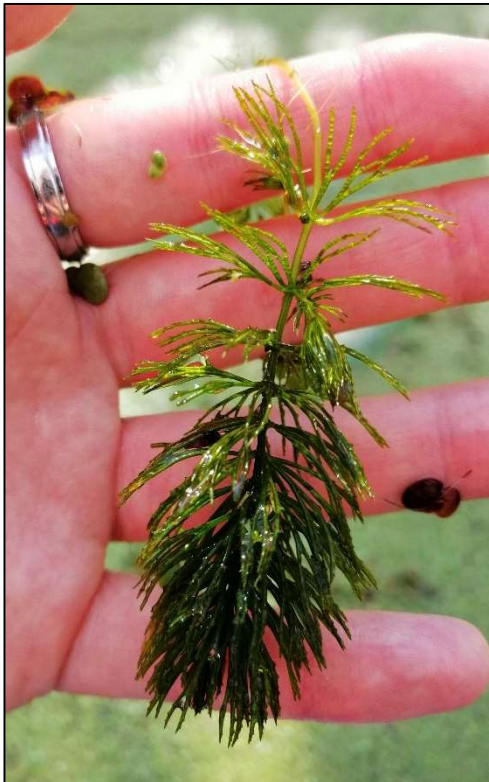
Figuur 20: Vitale stengeltop grof hoornblad (*Ceratophyllum demersum*)  
Foto: H. Wildenburg

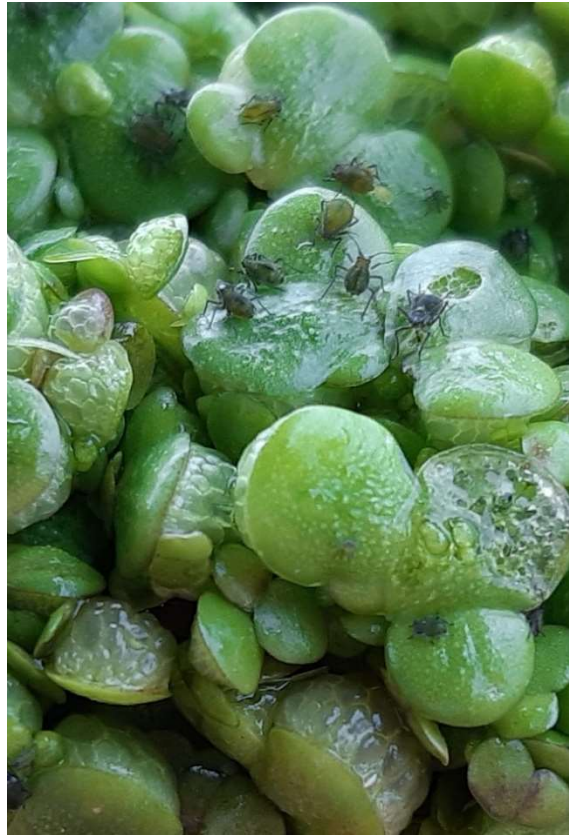
Figuur 21: Waterleliebladluis (*R. nymphaeae*, vermoedelijk) op een handje bultkroos (*Lemna gibba*)

Tijdens de veldonderzoeken in Delft zijn, vooral op het kroos aan de Vlamingsstraat en Rietveld grote aantallen bladluizen op het kroos waargenomen. Hoewel niet specifiek onderzocht, is het sterke vermoeden dat het de waterleliebladluis (*Rhopalosiphum nymphaeae*) betrof. De bladluizen zijn te zien, op een handje bultkroos, op de foto in figuur 21.

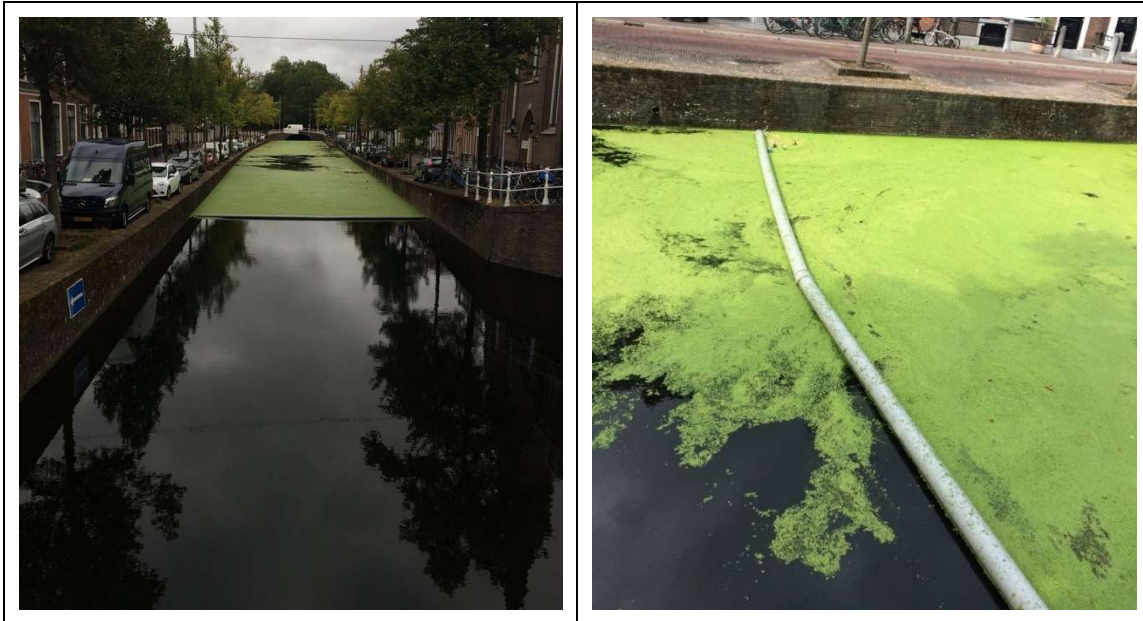
*Figuur 29: Drijfbalken aan het Noordeinde stimuleren de lokale groei sterk.*

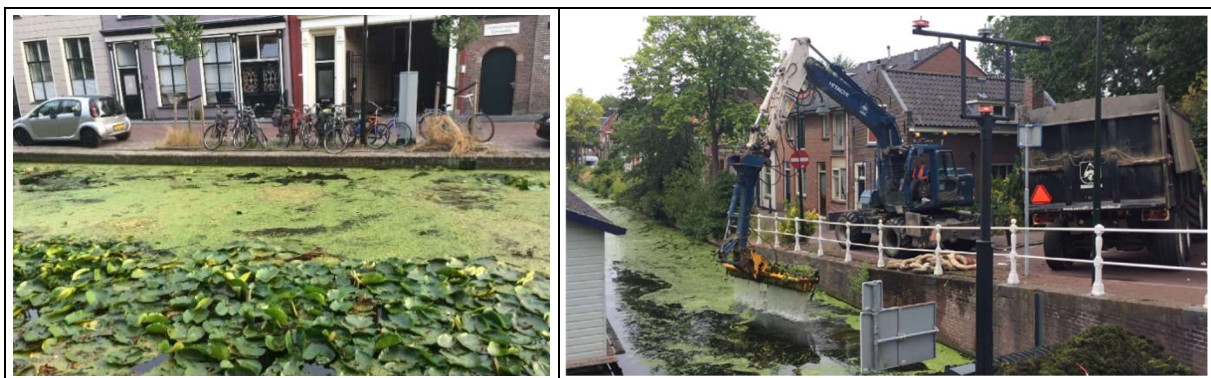
Figuur 33: Beelden van de proef. Links kroos in beweging op een gracht. Rechts het verwijderen van kroos bij gemaal Duyvelsgatbrug.

Het kroos kon met deze methode zeker in beweging worden gebracht. Er verzamelde zich kroos bij gemaal Duyvelsgatbrug. Echter hoopte zich ook veel kroos op, op andere plekken in de binnenstad. Bijvoorbeeld daar waar veel waterplanten groeiden (waterlelie, gele plomp en grof hoornblad) waar het kroos achter bleef hangen. Daardoor kon kroos niet, zoals gehoopt, centraal worden verwijderd. Wanneer er kroos op de Schie lag, kon dit juist de binnenstad in getrokken worden, wat het effect verminderde. Al met al ontstonden er zeker open plekken op (delen van) grachten, maar ten opzichte van de totale hoeveelheid kroos was de hoeveelheid verzameld kroos niet heel groot.

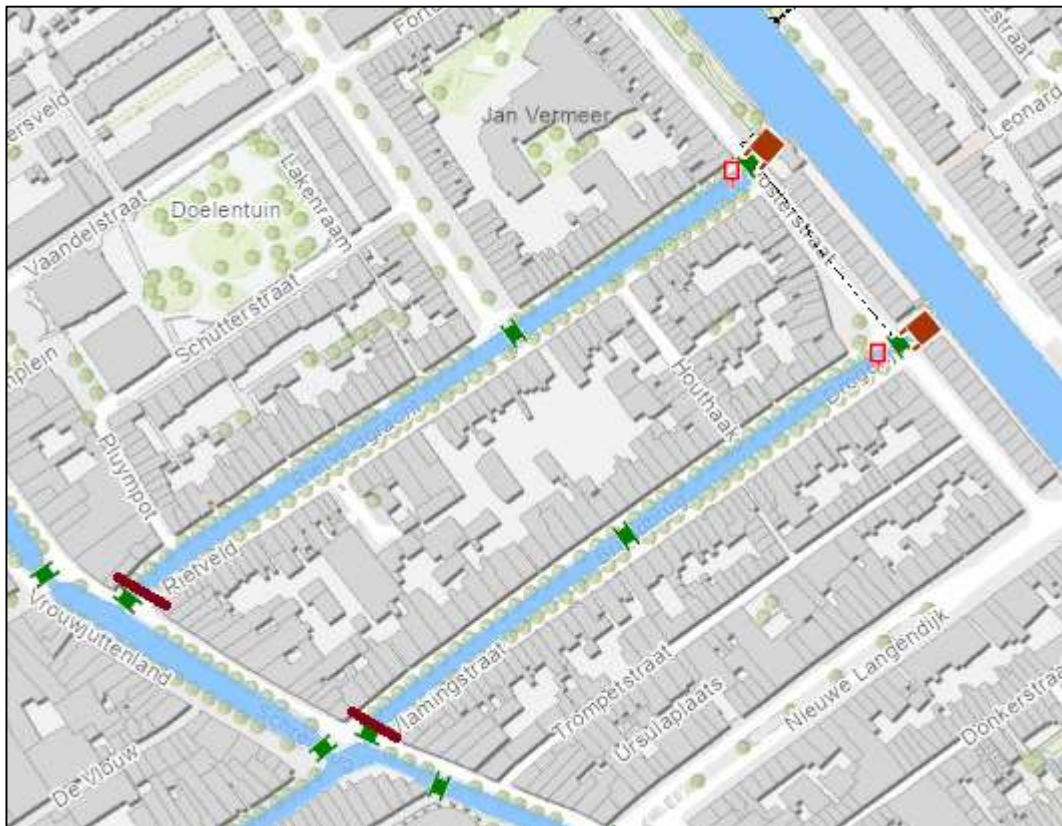
*Figuur 34: Onderzoeksgebied deelpilot III: Rietveld (noordwestelijke gracht) en Vlamingstraat (zuidoostelijke gracht). Beide grachten hebben een vegetatie van vooral witte waterlelie, gele plomp en grof hoornblad, zijn aan de noordoostelijke kant verbonden met de Schie waar een afsluiter zit waar normaal kroos ook kan passeren, maar die volledig dicht kan. Ten behoeve van de pilot binnenstad Delft is de zuidwestelijke kant van beide grachten voorzien van drijfbalken, de balk aan het Rietveld is ten tijde van het operationeel zijn van de pomp open gezet.*

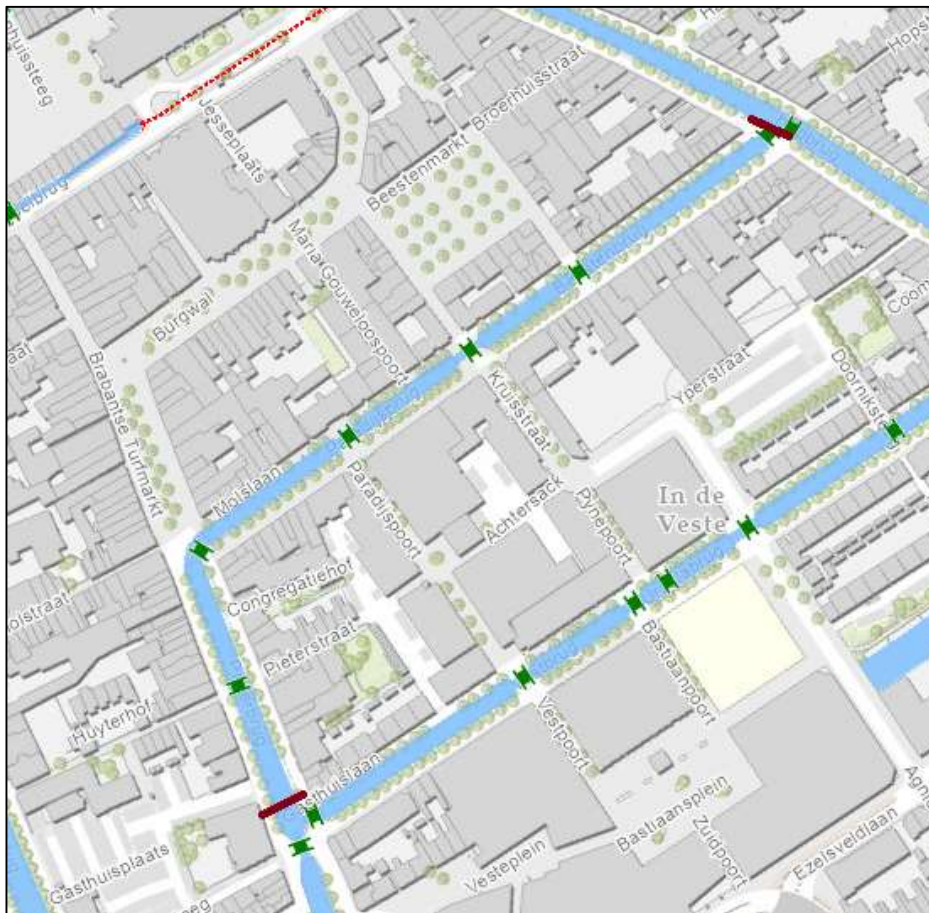
Figuur 39: Pilotgebied aan de Molslaan (en Brabantse Turfmarkt). In rode lijnen zijn de 2 drijfbalken weergegeven. Het verwijderen vond vooral plaats langs de Molslaan, omdat de Brabantse Turfmarkt drukker is met verkeer.

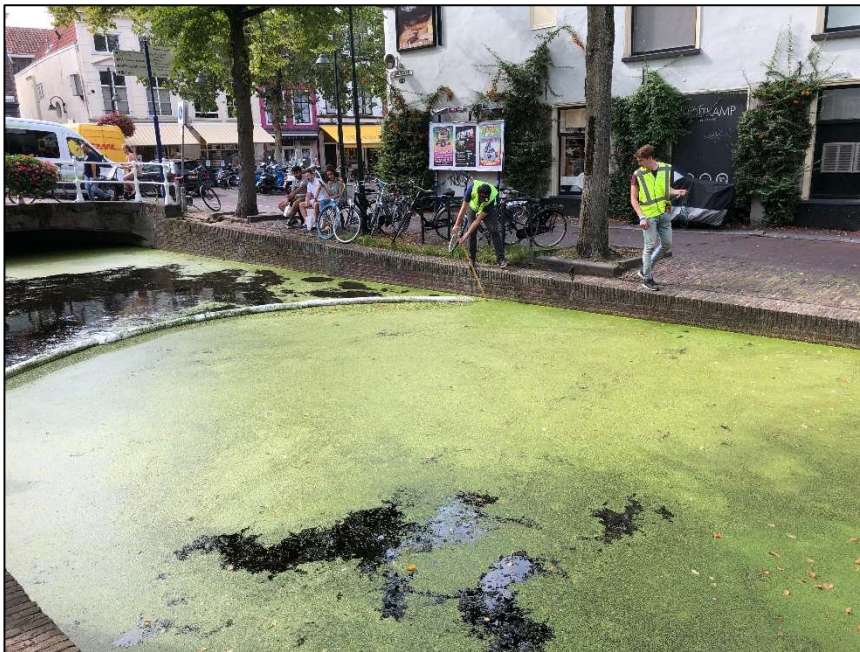
Figuur 41: Kroosscheppers in actie in 2019, met een olieboom om het kroos bij elkaar te vegen.

In 2019 is efficiënter gewerkt dankzij o.a. de oliebooms in figuur 41, en is er meer kroos verwijderd. Helaas bleek op de dag van uitvoering één van de drijfbalken defect, waardoor kroos het proefvlak ook weer in kon drijven. Er is dus zeker wel een reductie bereikt, maar niet zo groot als die had kunnen zijn als de drijfbalk goed had gefunctioneerd. Vanaf 2 weken tot het eind van het seizoen lag het kroos zodoende weer behoorlijk dik op het proefvlak.
