Kroos en de waterkwaliteit: een enquête onder ecologen, om de effecten en relaties in kaart te brengen

Auteur: Ernst Raaphorst & Aiske Rijnks, Hoogheemraadschap van Delfland

Datum: 18-1-2019 (revisie 16-2-2021)

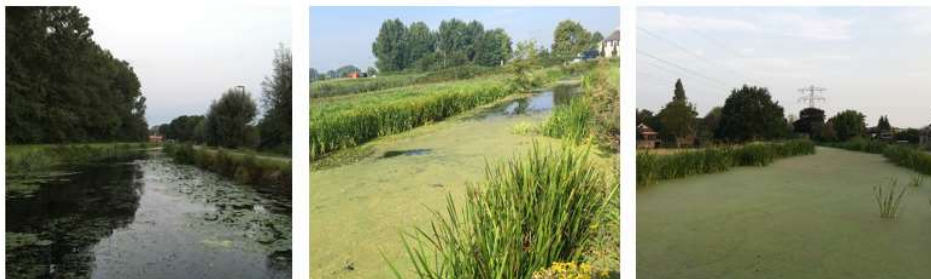
Figuur 1: 3 beelden van kroosbedekking; geen, midden en veel. 3x de Polderwatering.

Figuur 16 geeft 3 beelden van hoe de Polderwatering is aan te treffen: (vrijwel) vrij van kroos met redelijk veel drijfblad vegetatie, deels bedekt met kroos met (deels) nog drijfbladvegetatie, en vol met kroos waarbij de drijfbladvegetatie na verloop van tijd verdwenen is.

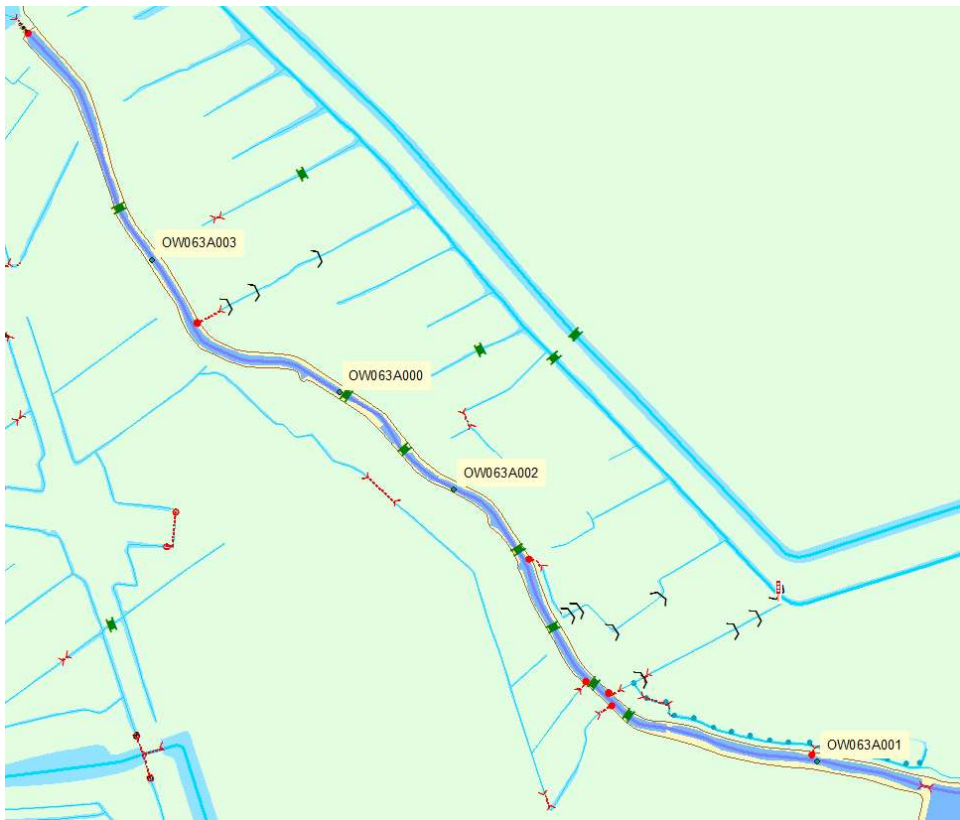
In de Polderwatering liggen 4 monsterpunten, gezien vanaf de Poldervaart (west) naar de Schie (oost) zijn dat OW063A003, OW063A000, OW063A002 en OW063A001. OW063A000 is een langer bestaand meetpunt waar op reguliere basis o.a. voor de EBEO-methode wordt gemeten. Dit betreft vegetatie, macrofauna, diatomeeën en algemene chemische parameters. OW063A001, 002 en 003 worden bemonsterd ten behoeve van de effectmonitoring vispaaiplaatsen. Naast gegevens van deze meetpunten zijn ook andere informatiebronnen, zoals luchtfoto's, geraadpleegd.

Figuur 14: Polderwatering, met monsterpunten

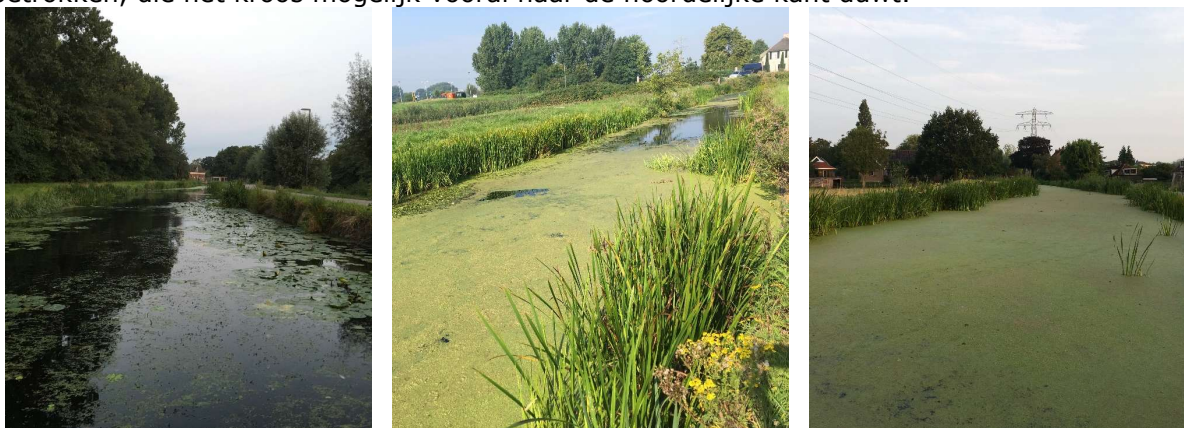
Figuur 16: 3 beelden van de Polderwatering met verschillende mate van kroosgroei.
