Pilot kroos- verwijdering Leidschendam- Voorburg

Onderzoek naar macrofauna-
populatie en zuurstof

Onderzoeksrapport

Gemeenschappelijk Waterschap van
Delfland

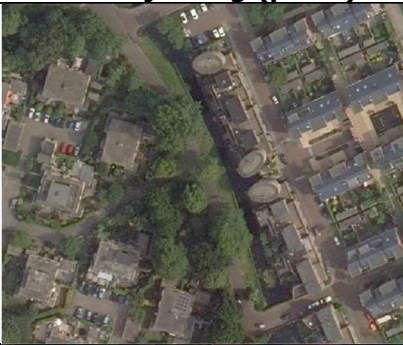
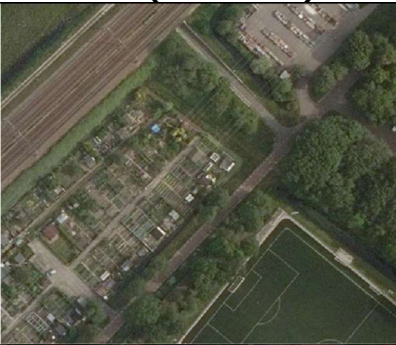
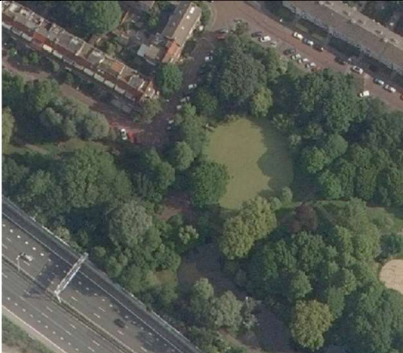
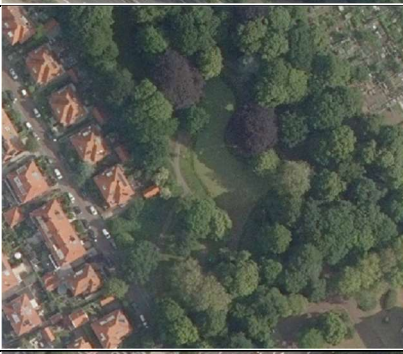
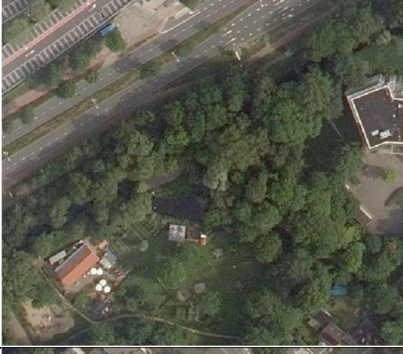
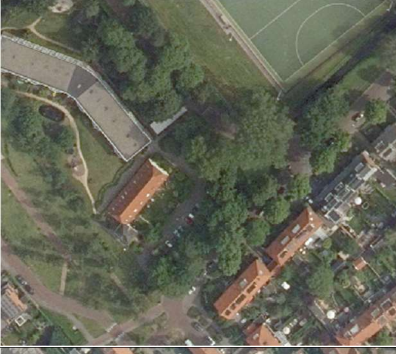
Figuur 1: Proef- en referentielocaties

Locaties kroosverwijdering (proef)		Locaties kroosdek (referentie)	
<p>Distelweide In pilot sinds 2018. Sloot direct grenzend aan achtertuinen enerzijds, en grasveld anderzijds. X: 85722 Y: 455872</p>

<p>Tuinenlaan Sloot langs volkstuinen enerzijds, en een fietspad anderzijds. X: 87868 Y: 458130</p>

<p>Corbulopark In pilot sinds 2019. Vijver in een bomenrijk park. X: 83402 Y: 454486</p>

<p>Reigerlaan Sloot te midden van een grasveld, met enkele grote overhangende bomen. X: 86454 Y: 456980</p>	 
<p>Arentsburgh-park In pilot sinds 2019. Vijver in een bomenrijk park. X: 83776 Y: 452922</p>

<p>Nieuweveensepad Sloot onder veel bomen, tussen een fietspad en een bedrijfspand. X: 85054 Y: 453552</p>	 
<p>Stadstuin Houtrust In pilot sinds 2018. Sloot onder veel bomen, naast een stadstuin met watervogels. X: 86445 Y: 455952</p>

<p>Veurselaan Slootje onder bomen, tussen huizen en sportvelden. X: 86152 Y: 455433</p>

<p>Sweelinck-laan In pilot sinds 2019. Sloot tussen huizen, grasveld en wat bomen. X: 86758 Y: 456172</p>	 	<p>Koningin Wilhelminastraat (Nootdorp) Slootje in een stadspark, met groene oevers. X: 86826 Y: 451006</p>

De gekozen wateren, te zien in figuur 1, dienden aan een aantal eisen te voldoen:

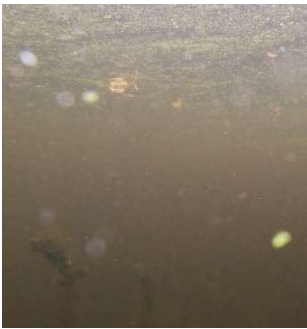
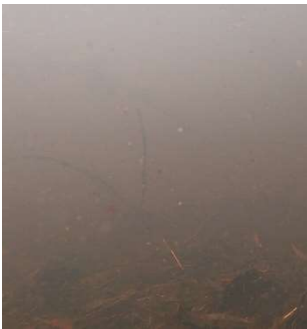
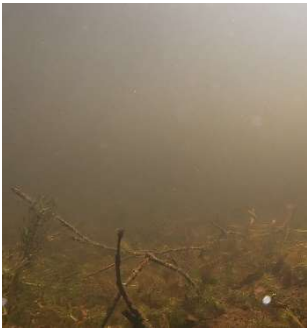
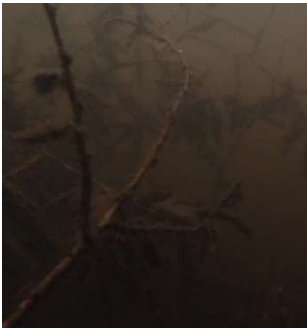
Figuur 12: Onderwaterbeelden proef- en referentielocaties

In figuur 12 zijn de onderwaterbeelden van de proef- en referentieslocaties weergegeven. Duidelijk te zien is dat op de proef-locaties het lichtklimaat veel beter is. Wel moet opgemerkt worden dat een camera met automatische instellingen geen zuivere lichtmeter is, omdat deze zich aanpast aan de lichtomstandigheden. Grote verschillen komen echter wel duidelijk naar voren, 3 van de 5 krooslocaties zijn heel donker. Dit sluit aan bij resultaten in Raaphorst (2019). Aan de Reigerlaan en Koningin Wilhelminastraat komt wel licht door het kroosdek heen. De gelige, troebele kleur aan de Reigerlaan is overigens opmerkelijk, deze combinatie is niet eerder gezien onder een kroosdek (persoonlijke waarnemingen auteur).
