Kroos in de oude binnenstad van Delft

Analyse van oorzaak en oplossingsrichting

Onderzoeksrapport
(Herziening 2021)

Hoogheemraadschap van
Delfland

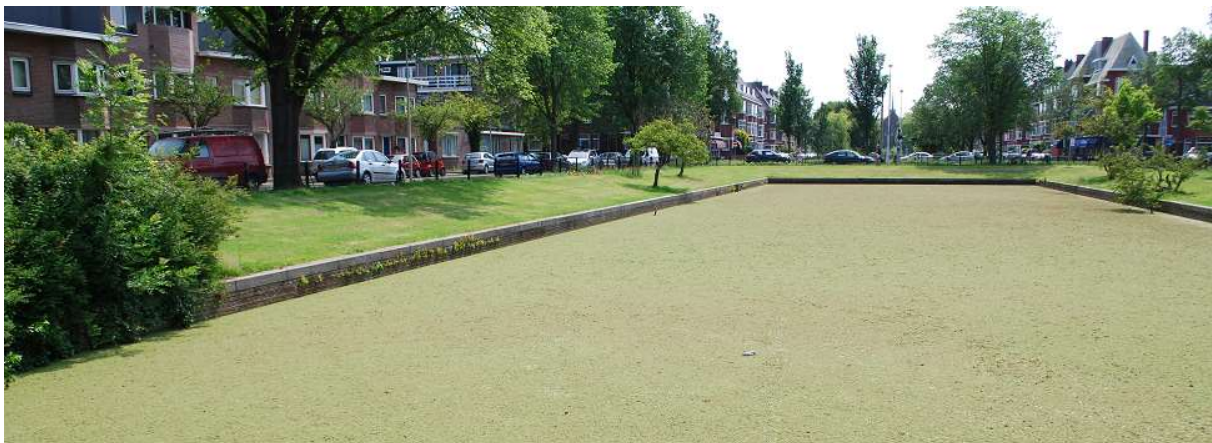
Figuur 1: Waterpartij volledig bedekt door kroos; foto door P. Jol

Naast effecten op de waterkwaliteit leidt kroos ook vaak tot klachten bij inwoners. De beleving van het water neemt sterk af en er kan een stanklucht ontstaan. Boten ondervinden veel weerstand van het kroos, lokale uitbaters kunnen waterfietsen en roeiboten niet meer verhuren doordat er niet tegen het kroos in te fietsen en roeien valt, en de motor van boten kan beschadigd raken doordat het koelsysteem verstopt raakt. Voor kinderen en huisdieren kan het kroosdek zelfs gevaarlijk zijn, doordat het kroosdek wordt aangezien voor grasveld en betreden wordt, met alle gevolgen van dien (zie figuur 1).

Grote hoeveelheden kroos kan een effect hebben op het waterkwantiteitsbeheer, doordat het de afvoer van water kan hinderen. Een (indirect) voorbeeld daarvan heeft zich afgespeeld op de locatie in figuur 1 (eigen waarneming auteur). Doordat er een kroosdek op het water kwam te liggen, stierven waterplanten die er al groeiden af. Vervolgens verstopten de resten waterplanten massaal de afvoerende duiker.

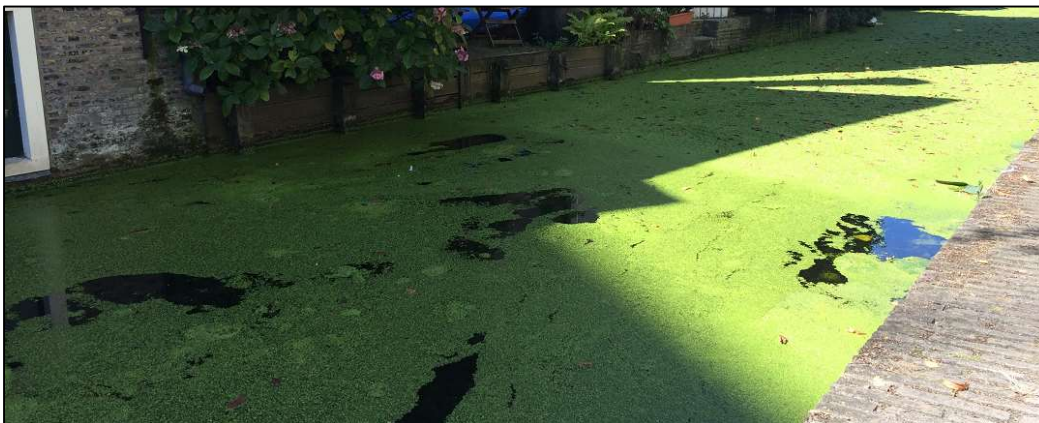
Figuur 2: bij de nieuwe kerk, links op de foto stromend kroos, terwijl het rechts op de foto opgestroopt is; foto door J. van Es

Tijdens de proef kwam naar voren dat er op enkele plekken kroos aan het oppervlak opstroopte en niet meer verder kon (zie figuur 2), doordat waterplanten de watergang blokkeerden. Dit is met 2 blauwe cirkels op de kaart aangegeven. De noordelijkste locatie is op de 18^e halverwege de draaidag opgeruimd door een aannemer. De zuidelijke is niet aangepakt omdat op het westelijk deeltraject net na de splitsing, dat hierdoor geblokkeerd werd, weinig kroos lag. Via het oostelijke traject kon kroos wel gewoon verder verplaatst worden.

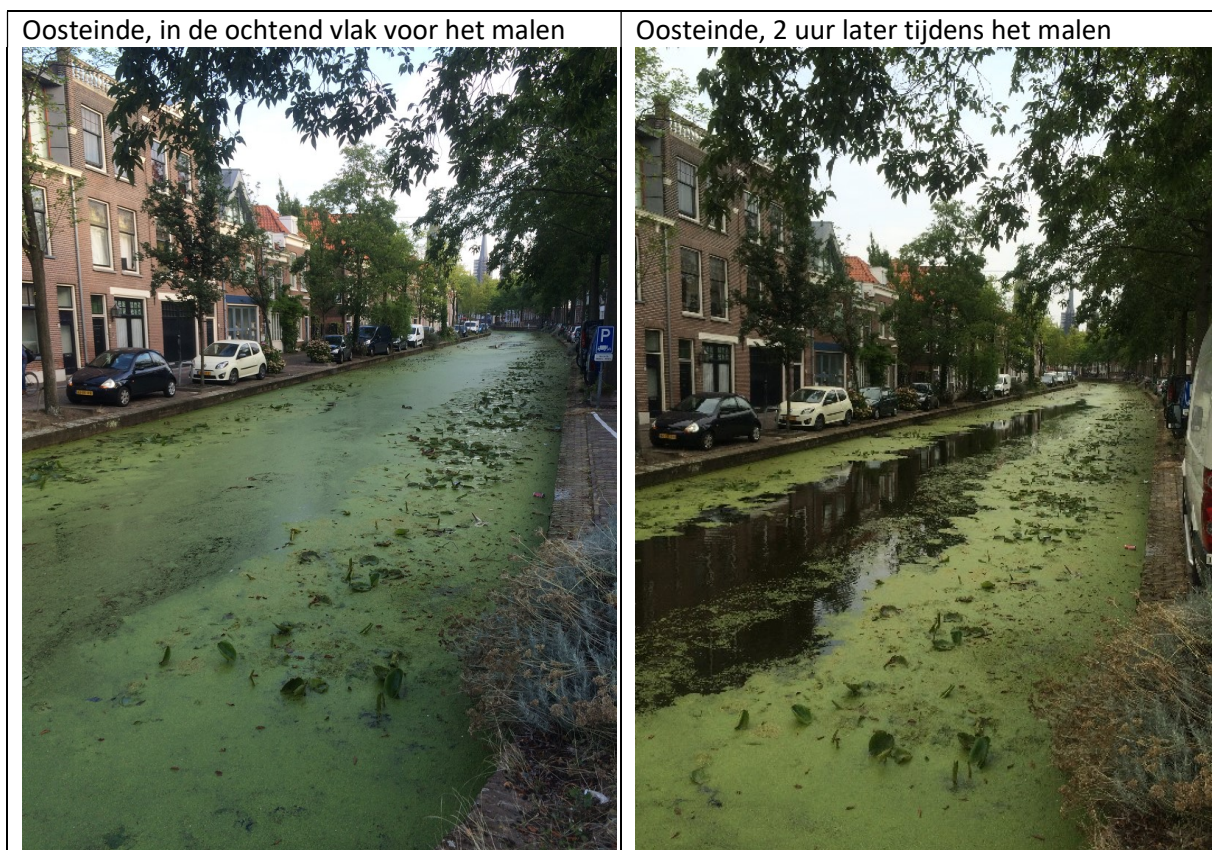
Figuur 5: 's ochtends vlak voor het malen en 2 uur later, locatie C in figuur 4; foto's door J. van Es

Er is bij het gemaal in 2 dagen in totaal 20 m³ kroos uit het water verwijderd. Ook kwam een klein deel van het kroos door het gemaal op de Schie terecht. In figuur 5 is het resultaat van enkele uren malen te zien, zoals dit op het Oosteinde zichtbaar was. Vooral op de plekken waar de kroosaanvoer van verder terug langs het tracé beperkt was, ontstonden zulke open plekken.

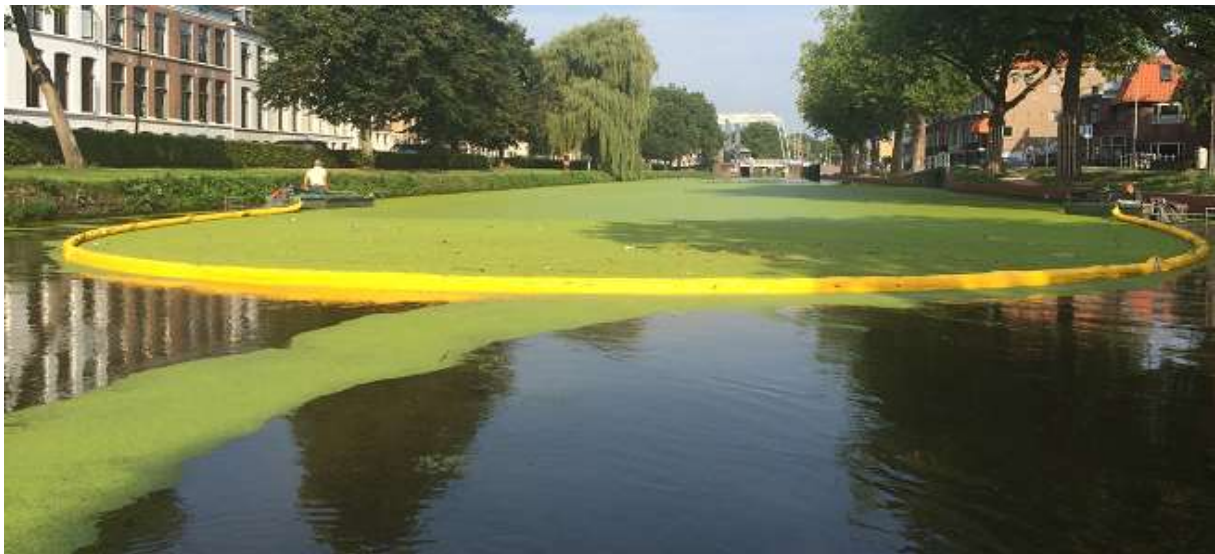
Figuur 6: kroos verzamelen op het Rijn-schiekanaal met een olieschermbaan tussen twee boten

Om het traject kroosvrij te krijgen is met olieschermen, opgehangen tussen twee bootjes, het traject vrij getrokken. Hierbij voeren de bootjes langs de beide oevers, met het scherm er tussenin. Hiermee werd een groot deel van het kroos verzameld, zoals te zien in figuur 6. Een deel van het kroos kwam door turbulentie in het water onder het scherm door. Om ook dit deel van het kroos zo veel mogelijk mee te nemen, is een tweede scherm aan de boten gehangen, zoals te zien in figuur 7. Met deze opzet werd vrijwel al het kroos verzameld.

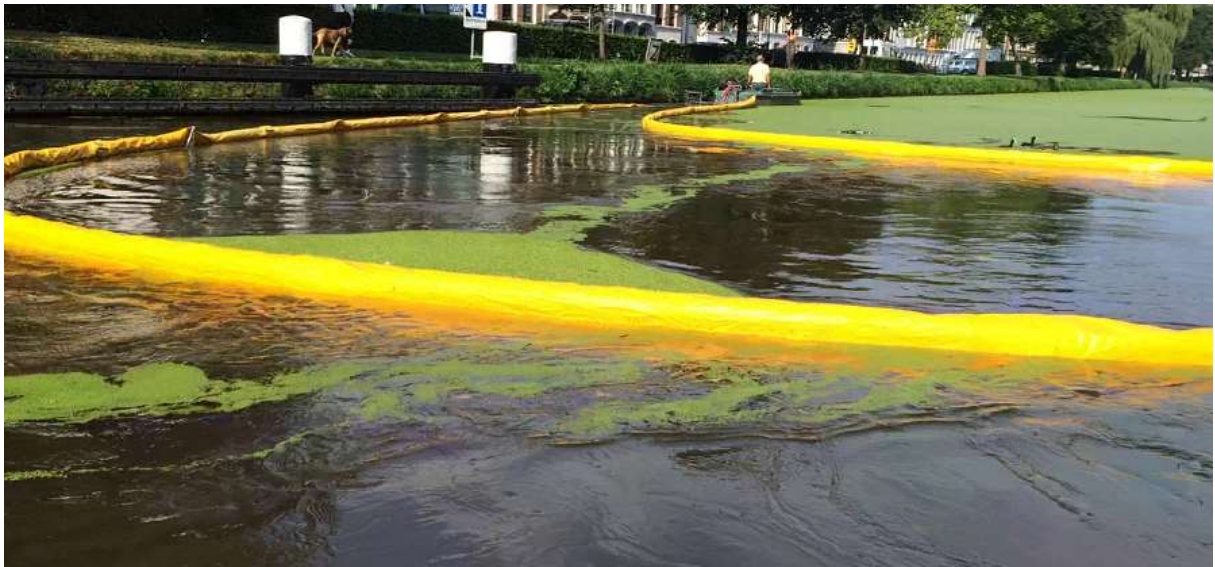
Figuur 7: kroos verzamelen op het Rijn-Schiekanaal met twee olieschermen tussen twee boten

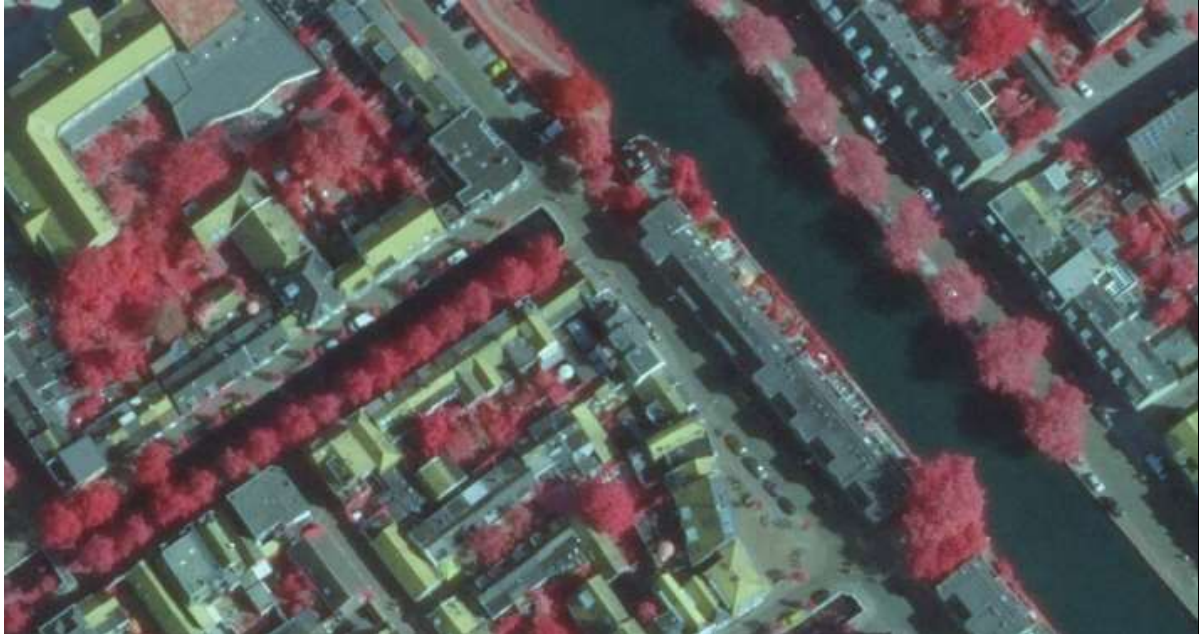
Op een infrarood luchtfoto springt vegetatie er goed uit. In rood zijn boomkruinen en andere vegetatie te zien. Kroos is te zien als een roze laag op het water. Het water op bovenstaande foto's is donkergrijs tot zwart, wat wil zeggen dat het onbegroeid wateroppervlak betreft.

Figuur 12: Uitsnede infrarood luchtfoto deel Rietveld en Schie, Delft, 4-7-2014

In figuur 12 is een uitsnede te zien van een infrarood luchtfoto van juli 2014. Op het moment van de luchtfoto is er in Delft, op enkele kleine plukjes na, vrijwel geen kroos te vinden, en ook de Schie en aangrenzende boezemwatergangen kennen geen enkele kroosbedekking. De foto's in figuur 13, anderhalve maand later, tonen een vrijwel sluitende bedekking van kroos op dezelfde wateren. Overigens was op het moment van deze foto's niet de volledige Schie en binnenstad bedekt, maar wel in hoge mate, blijkend uit eigen waarnemingen van de auteur destijds.

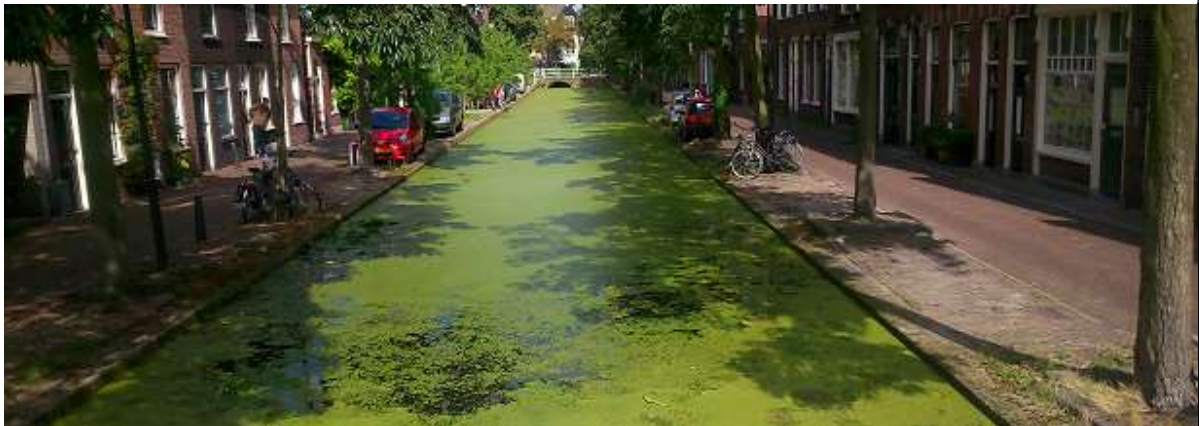
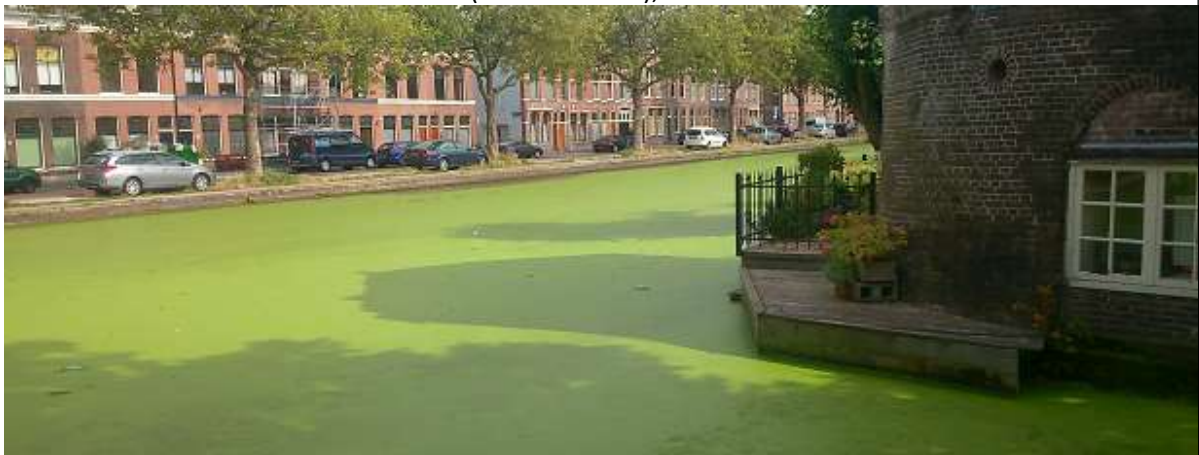
Rietveld, 20-8-2014

Figuur 13: Rietveld en de Schie, overeenkomende locatie van figuur 12, 1,5 maand later; foto's door E.P. Raaphorst
Uitsnede infrarood luchtfoto deel Oude Delft t.h.v. Oude Kerk, Delft, 3-8-2015

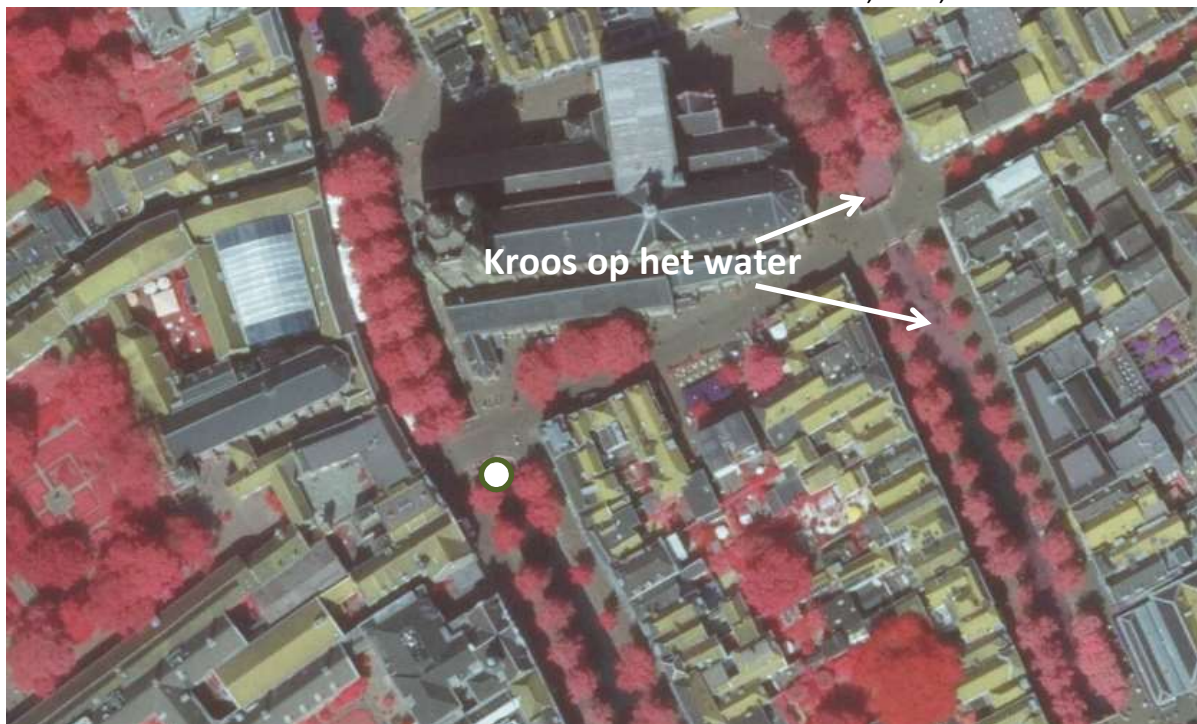
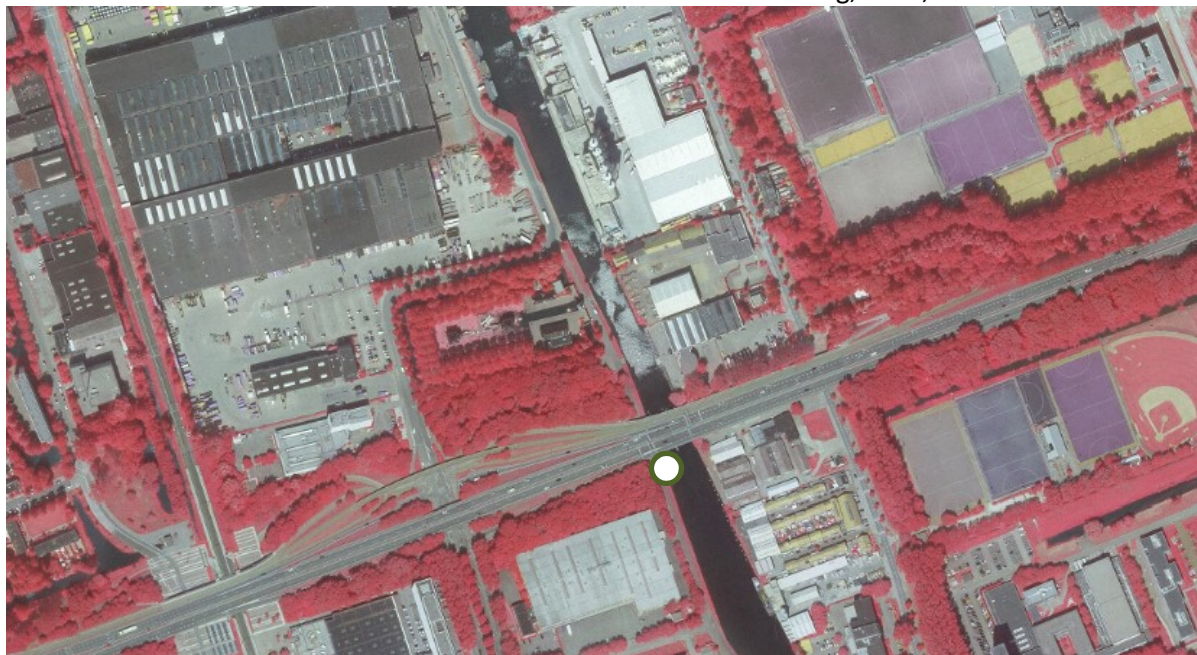
Uitsnede infrarood luchtfoto deel Schie t.h.v. Kruishuisweg, Delft, 3-8-2015

Figuur 14: Uitsnedes infrarood luchtfoto boven monsterpunten (wit met groene stippen) bij de Oude Delft, Delft en de Schie t.h.v. Kruithuisweg, Delft; op de bovenste foto wordt met pijlen aangegeven hoe kroos op dergelijke foto's er uit ziet

Figuur 14 toont infrarood luchtfoto's van de Oude Delft in Delft en de Schie ter hoogte van de Kruithuisweg in Delft op 3-8-2015. Op de Oude Delft is vrijwel geen kroos te zien tussen de bomen, op de parallelle gracht overigens wel, zoals aangeduid met pijlen. In Heel Delft is op deze luchtfoto op enkele plukjes na vrijwel geen kroos te zien. De Schie en aanliggende boezemwateren zijn op dat moment vrij. Een maand later, op 2-9-2015, laten de gegevens van de monsternamen zien dat op de Oude Delft de bedekking 100% is, en op de Schie ter hoogte van de Kruithuisweg 50%. Eigen

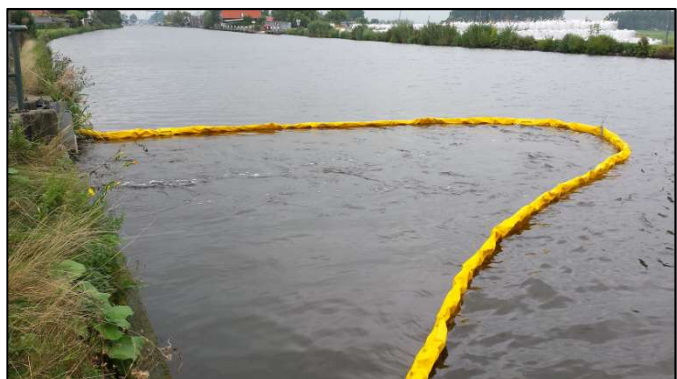
Figuur 15: bij uitstroom geplaatst krooscherm bij gemaal Noord-Kethel; foto door E.P. Raaphorst

Bij de uitstroom van het gemaal is vervolgens een oliescherm, voor deze proef omgedoopt tot krooscherm, opgehangen. Er is een krooscherm van 20 meter gebruikt, om voldoende ruimte te bieden aan eventueel opgemalen kroos, en om te zorgen dat er voldoende ruimte is tussen de uitstroom van het gemaal en het scherm waarin het kroos weer boven kon drijven. In figuur 15 is een voorbeeld weergegeven. Op deze manier is getracht zoveel mogelijk van het eventueel uitgemalen kroos op te vangen.

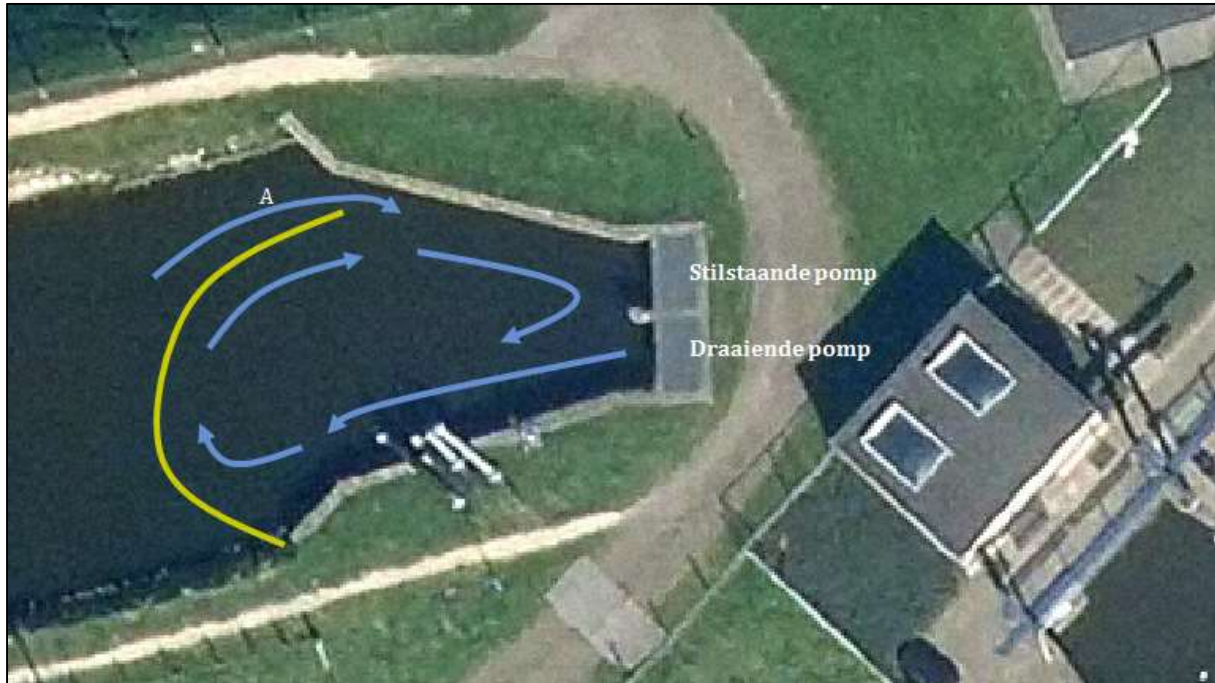
Figuur 16: situatie van de ontstane kolk bij inzet van 1 pomp; het krooscherm is de gele lijn, in blauwe pijlen de ontstane stroming voor wat betreft het wateroppervlak, en bij A werd door de stroming kroos langs het scherm geforceerd

Maalactiviteit 5: Met 1 pomp leek er zich wat kroos te verzamelen bij het scherm. Er ontstond echter een kolkende werking in het water door de inzet van 1 pomp, waardoor kroos dat voorbij het scherm lag weer terug gezogen werd naar het deel voor het scherm (zie figuur 16 ter illustratie). Hierdoor was niet goed vast te stellen welk aandeel kroos nu door het gemaal omhoog was gebracht. Na 15 minuten is geprobeerd pomp 2 in te schakelen, maar door een technische storing lukte dit niet. Daarom is in totaal 18 minuten gepompt.

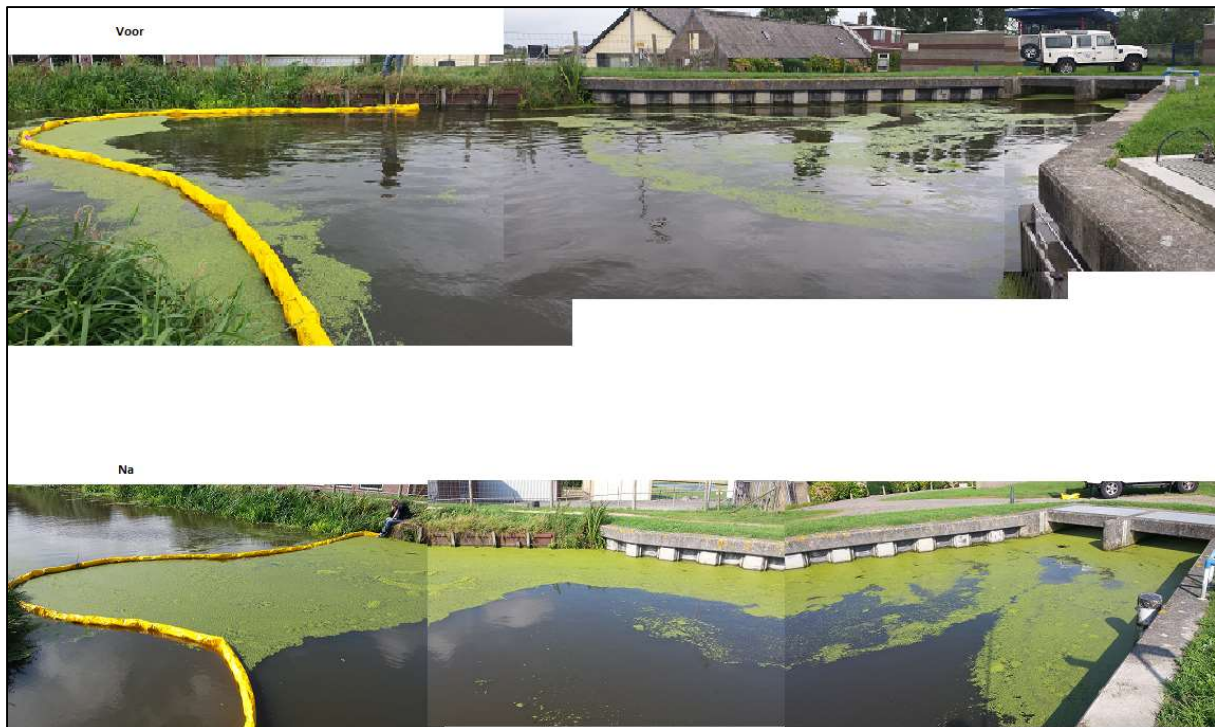
Figuur 17: Voor en na malen met 2 pompen (210 m³/min) gedurende 14 minuten bij het hoofdgemaal van polder Berkel; foto's door E.P. Raaphorst

Maalactiviteit 6: Er is 14 minuten met beide pompen gedraaid. Hierdoor ontstond niet het kolk-effect zoals bij maalactiviteit 5 beschreven. Er is ook gekozen om een aantal meter verder stroomafwaarts het scherm uit te leggen, zodat de invloed van de turbulentie minder groot was en de watergang beter afgesloten kon worden. Ondanks dat kwam een deel van het kroos door de turbulentie onder het scherm door, en ontstond er een spoor van kroos over het boezemwater achter het scherm. De vangst is dus niet volledig. Uiteindelijk is bij deze maalactiviteit wel kroos gevangen. De bedekking van het proefvlak tussen gemaal-uitgang en krooscherm ging van een kleine 20% naar een goede 60%. In figuur 17 is een impressie gegeven van de kroos bedekking voor en na deze maalactiviteit. Opvallend was dat er zichtbaar een grotere hoeveelheid kroos werd doorgepompt iedere keer direct nadat de krooshekreiniger in werking trad en het aangevoerde groen beroerde.

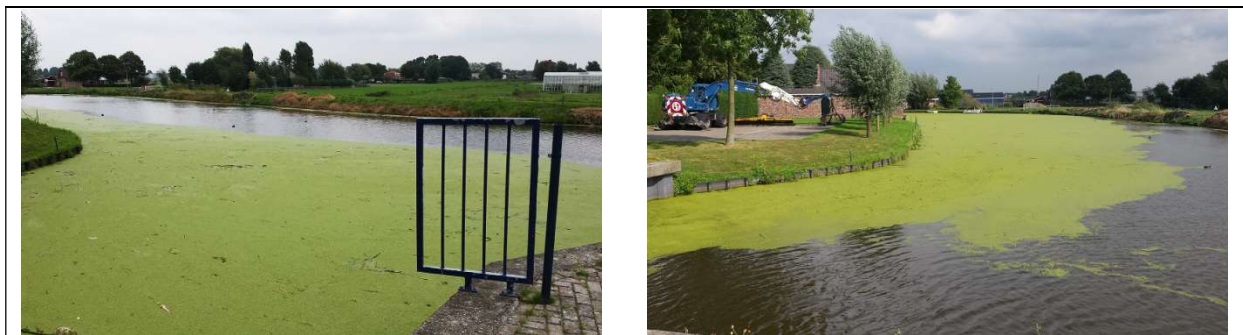
Figuur 18: kroos voor het gemaal, ongeveer gefotografeerd vanaf dezelfde positie, voor en na het pompen. Links is achteraan weinig kroos te zien, het kanaal was daar vrij. Rechts is het kanaal in de verte van kant tot kant volledig bedekt; foto's door E.P. Raaphorst

Aanvullende waarnemingen: Voor begonnen werd met pompen lag het kroos aan de polderkant enkel direct voor het gemaal, voor zover het zicht daar reikte was het kanaal verder vrijwel vrij van kroos. Na het pompen had het gemaal kroos van verderop naar het gemaal toe getrokken. In figuur 18 is deze situatie getoond. Hieruit valt op te maken dat het creëren van stroming door een gemaal met deze capaciteit te laten draaien, op een kanaal van een dergelijke breedte voldoende aan een kroosdek kan trekken om dit te verplaatsen.
