Stage bij het kroosteam van Delfland

Door: Lesley Bezemer
Organisatie: Hoogheemraadschap van Delfland
Instituut: Hogeschool Rotterdam, Watermanagement
Datum: 11-01-2019
Contact: lesleybezemer@hotmail.com

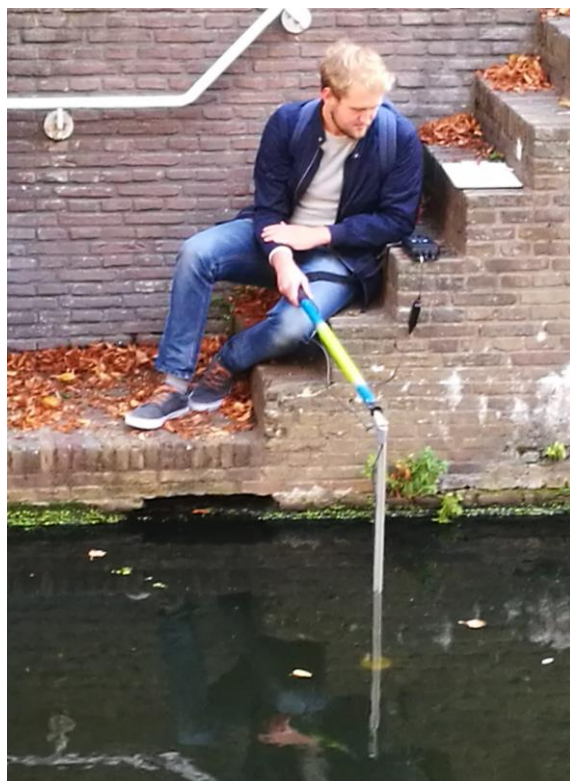
Figuur 2: Actiefoto van het meten van de zuurstofwaarden, door Aiske Rijnks

De metingen zijn gedaan met behulp van een zuurstofmeter vastgemaakt aan een peilstok (een omgebouwde hengel). Deze constructie is te zien in figuur 2. De meter wordt op deze manier op een halve meter van de kant tot een halve meter diepte gebracht en daar worden de waarden die voor zuurstof relevant zijn (de temperatuur, de zuurstofverzadiging (%) en de zuurstofconcentratie (mg/L)) gemeten.

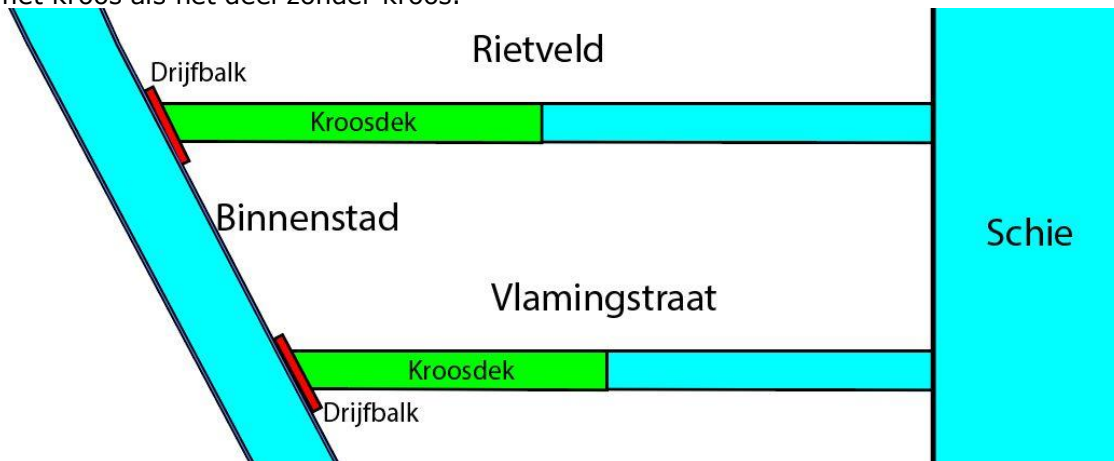
Figuur 8: Schets van de situatie op Rietveld en Vlamingstraat

In bepaalde delen van de binnenstad ontstaat een unieke situatie, die tijdens het vorige onderzoek is opgevallen. Op de grachten Rietveld en Vlamingstraat, die afgebeeld zijn in figuur 8, zijn aan de binnenstadzijde drijfbalken geplaatst. Het doel van deze balken was het tegengaan van kroos vanaf de Schie. Dit resulteerde in een kroosbedekking die ongeveer de helft van elke gracht bedekte. In beide grachten zijn metingen uitgevoerd op zowel het deel met kroos als het deel zonder kroos.
