## Onderzoek naar effect van kroos op waterleven in sloten bij NME-centrum Harre Wegh in Park Kethel

Rapportage

<b>Organisatie</b>	Stichting Milieu Dichterbij KvK 24379846 NL86INGB0004892219
<b>Postadres</b>	p/a Oranjetiphof 4 3124 BN Schiedam
<b>Bezoekadres</b>	Harreweg 10-12 3124 KB Schiedam
<b>Telefoon</b>	010 – 765 03 72
<b>E-mail</b>	<a href="mailto:info@milieudichterbij.nl">info@milieudichterbij.nl</a>
<b>Website</b>	<a href="http://www.milieudichterbij.nl">www.milieudichterbij.nl</a>
<b>Auteur</b>	Isolde van Overbeek
<b>Betrokkenen</b>	Rob van der Drift, Stichting Milieu Dichterbij / NME-centrum Harre Wegh (Schiedam); Ernst Raaphorst, Hoogheemraadschap van Delfland (Delft); Hans de Kruijf, gemeente Schiedam
<b>Omslag</b>	Waterdieren vangen in het slootgedeelte, waar periodiek het kroos werd verwijderd
<b>Datum</b>	December 2019

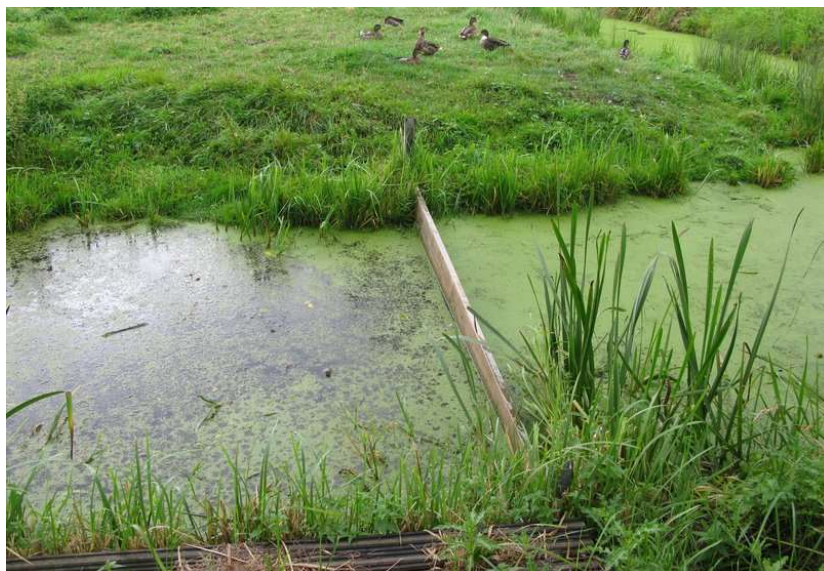
*Figuur 2: Planken in de sloot bij het NME-centrum houden het kroos tegen.*

In de sloot, die het NME-centrum aan de Harreweg omringt, is een soort schot aangebracht, bestaande uit twee planken van 20 cm breed boven elkaar. Het schot hangt tussen de 21 cm en 33 cm onder het wateroppervlak (de planken hangen een beetje scheef) en fungeert als afscheiding. Zo kan het slootdeel, waaruit periodiek kroos wordt geschept, gemakkelijker zo veel mogelijk kroosvrij worden gehouden (zie figuur 2).

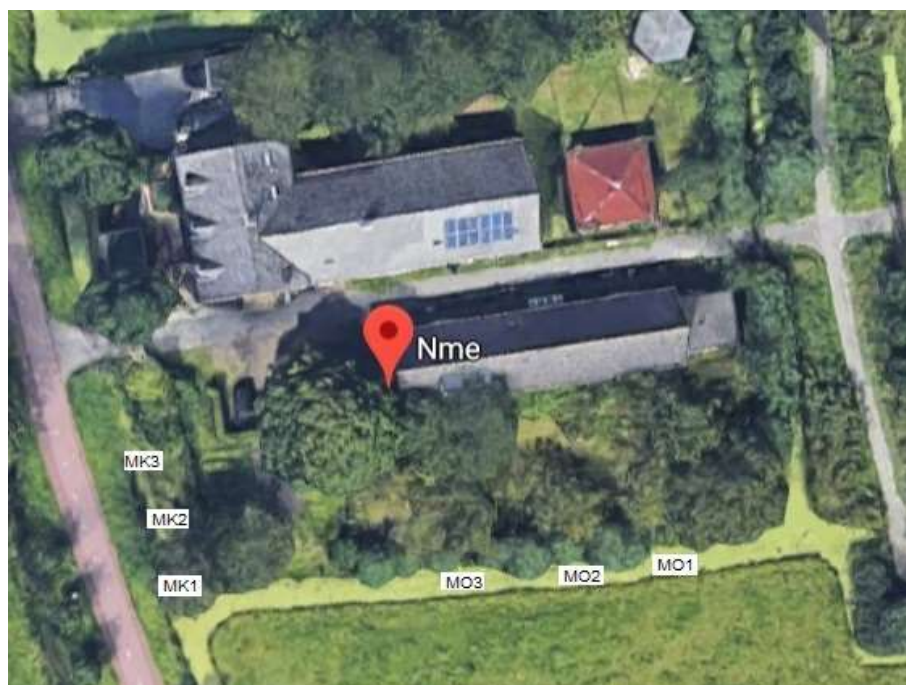
*Figuur 3: De 6 verschillende meetpunten in de sloot bij het NME-centrum Harre Wegh. MO = Meetpunt Open, MK = Meetpunt met Kroosdek.*

Beide sloten werden op 3 plekken bemonsterd, dus op 6 plekken in totaal (MO1, MO2, MO3, MK1, MK2 en MK3), zie figuur 3. Per plek werd 5 keer met een schepnet geschept. De gevangen waterdieren werden verzameld in een emmer (1 emmer per plek) en in een foto-ontwikkelbak nader bekeken. Het waterdierenonderzoek is uitgevoerd op 8, 15, 22 en 29 augustus 2019 (week 32 tot en met week 35).

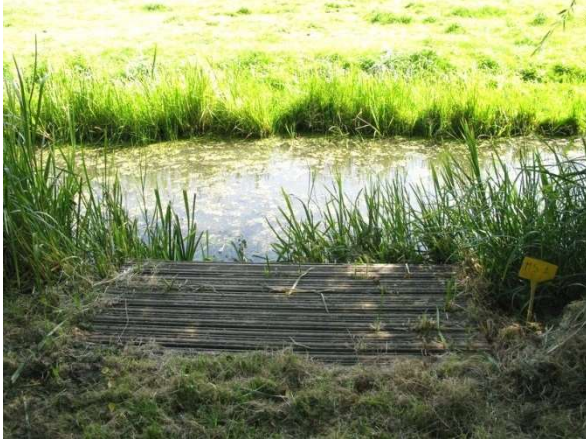
*Meetpunt Open 1, vanaf de noordkant gezien*

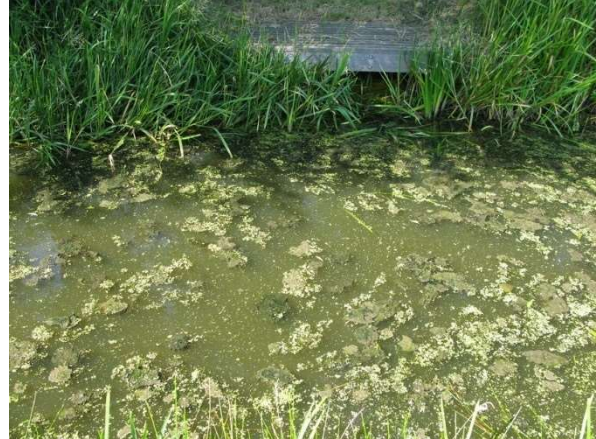
*Meetpunt Open 1, vanaf de zuidkant gezien*

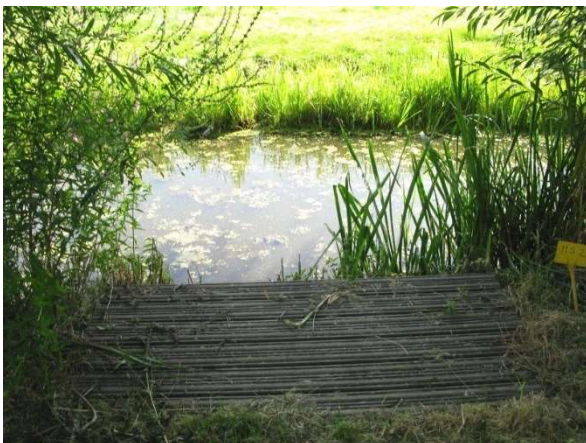
*Meetpunt Open 2, vanaf de noordkant gezien*

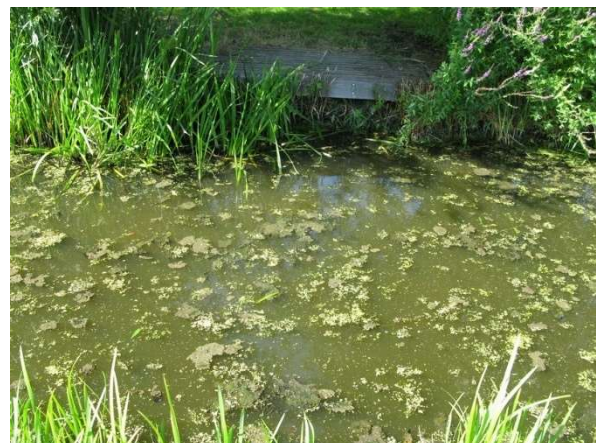
*Meetpunt Open 2, vanaf de zuidkant gezien*

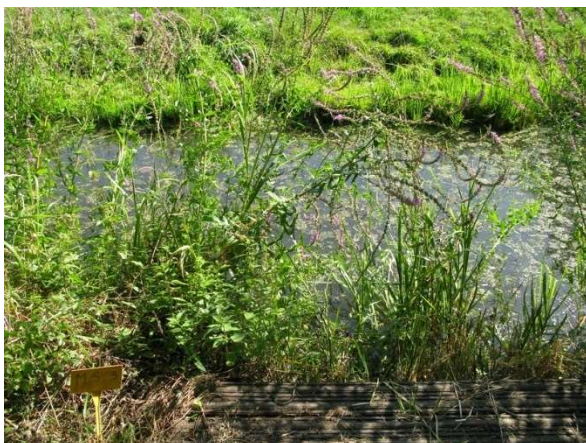
*Meetpunt Open 3, vanaf de noordkant gezien*

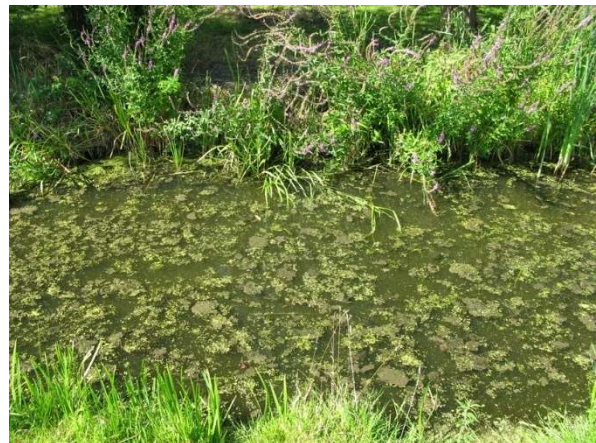
*Meetpunt Open 3, vanaf de zuidkant gezien*

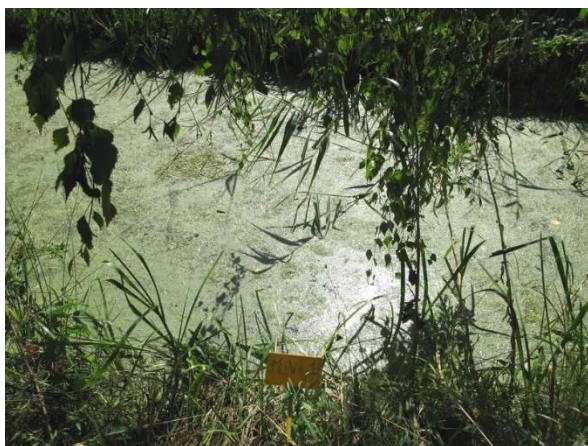
*Meetpunt met Kroosdek 1, vanaf de oostkant*

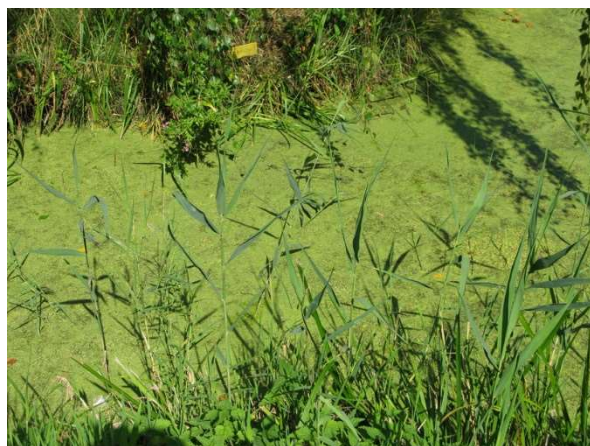
*Meetpunt met Kroosdek 1, vanaf de westkant*

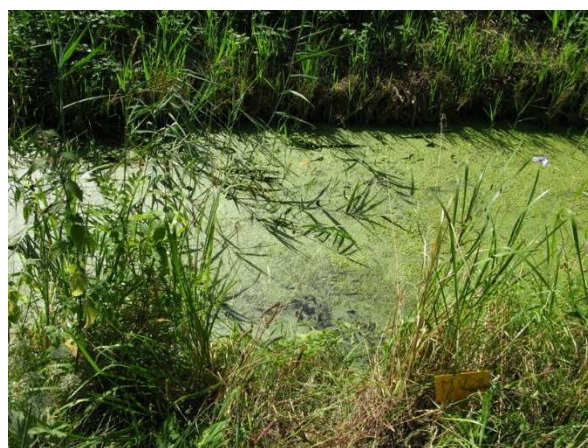
*Meetpunt met Kroosdek 2, vanaf de oostkant*

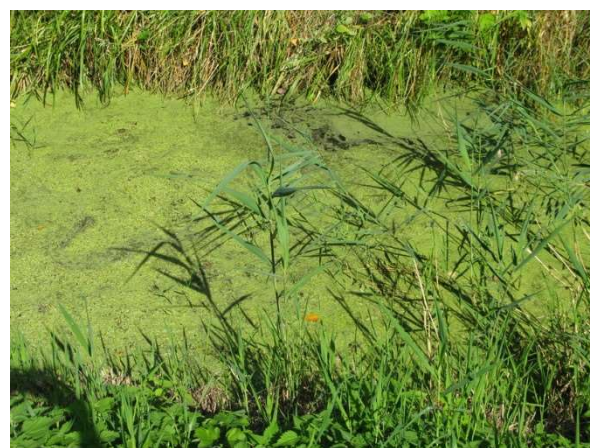
*Meetpunt met Kroosdek 2, vanaf de westkant*

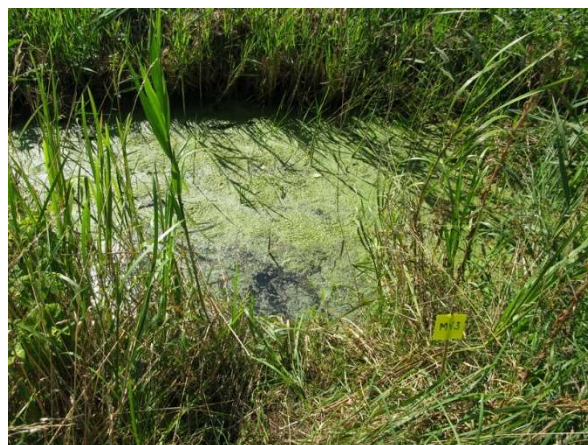
*Meetpunt met Kroosdek 3, vanaf de oostkant*

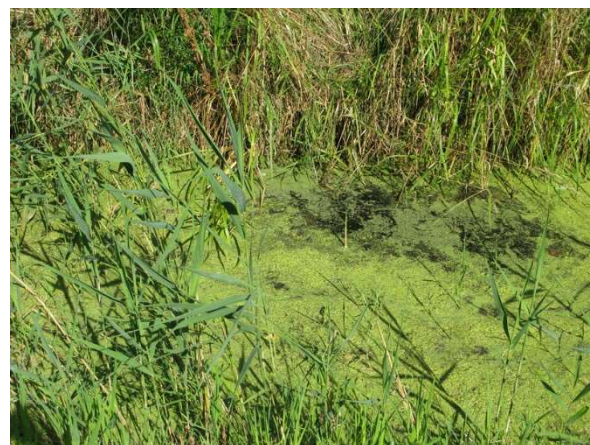
*Meetpunt met Kroosdek 3, vanaf de westkant*
