# Analyse ecologische effecten vaarrecreatie

Pilot openstelling De Strijp en Reijnerwatering: evaluatie 2019-2020 en eindconclusies

Hoogheemraadschap van Delfland

31 mei 2021

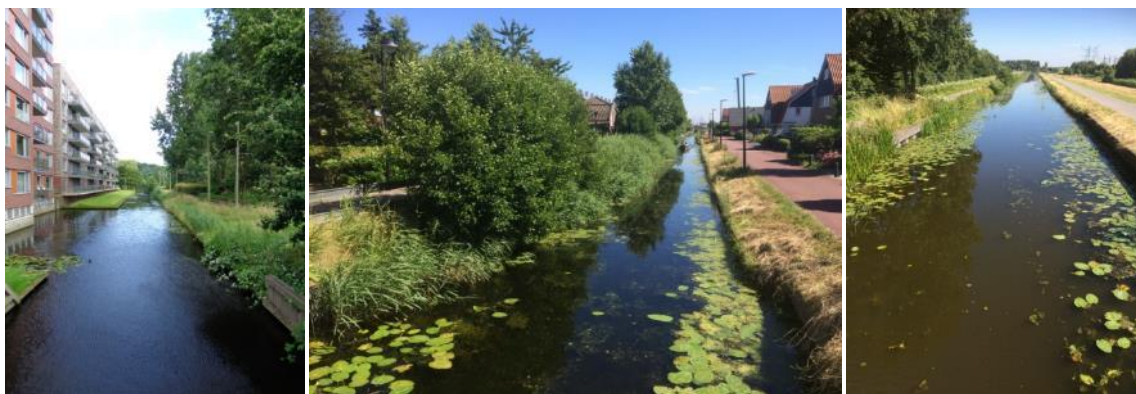
Afbeelding 2.2 Impressie van het plangebied (links: Strijp ter hoogte van de Loevesteinlaan, Den Haag; midden: Strijp ter hoogte van De Strijkade, Den Haag; rechts: Reijnerwatering ter hoogte van de Molenwetering, Rijswijk)

Zoals op onderstaande foto's is te zien, heeft een groot deel van de Strijp en Reijnerwatering beschoeide oevers. Op de invloed hiervan op de ecologie wordt later in dit rapport teruggekomen. Verder zijn drijfbladplanten, vooral gele plomp en witte waterlelie, een zeer algemeen beeld zowel de Strijp als Reijnerwatering. Het water is wisselend helder (zie de middelste foto) of juist troebel (zie rechterfoto). Verderop in dit rapport zal blijken dat De Strijp over het algemeen helder is, en de Reijnerwatering troebel.

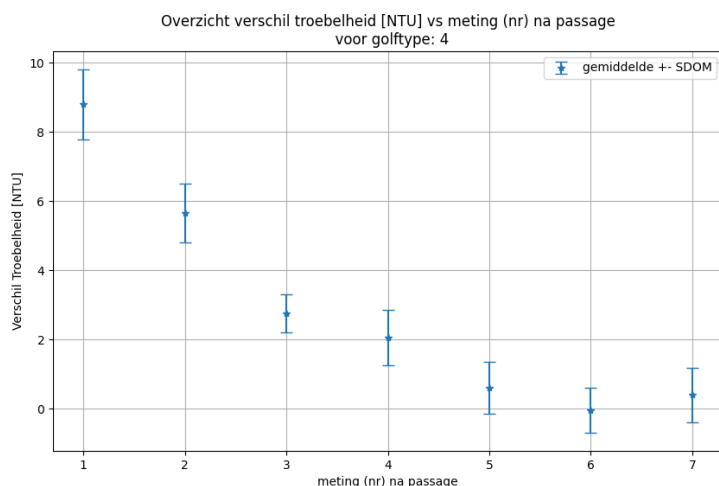
Afbeelding 5.3 Verschil in troebelheid ten opzichte van de meting voorafgaand aan een passage, voor golfgrootte 4

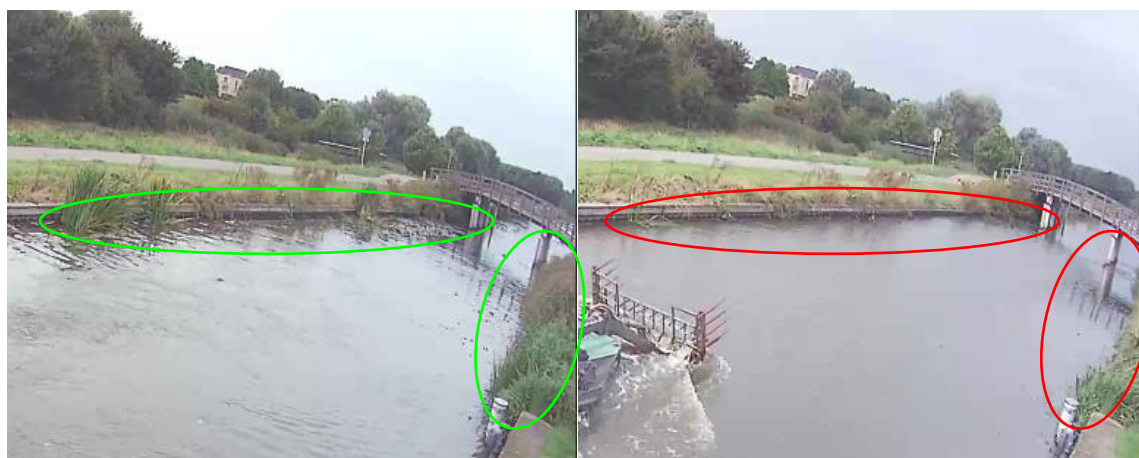
Afbeelding II.3 Maaibeurt in september 2019. Eerst zijn nog drijfbladplanten en oeverplanten aanwezig, na het maaien niet meer
