Memo “uitwerking plantvakken Rotterdamse Schie”

Aan
Van
Betreft Plantvakken project 701951 NEZ Rotterdamse Schie
Datum oktober 2023

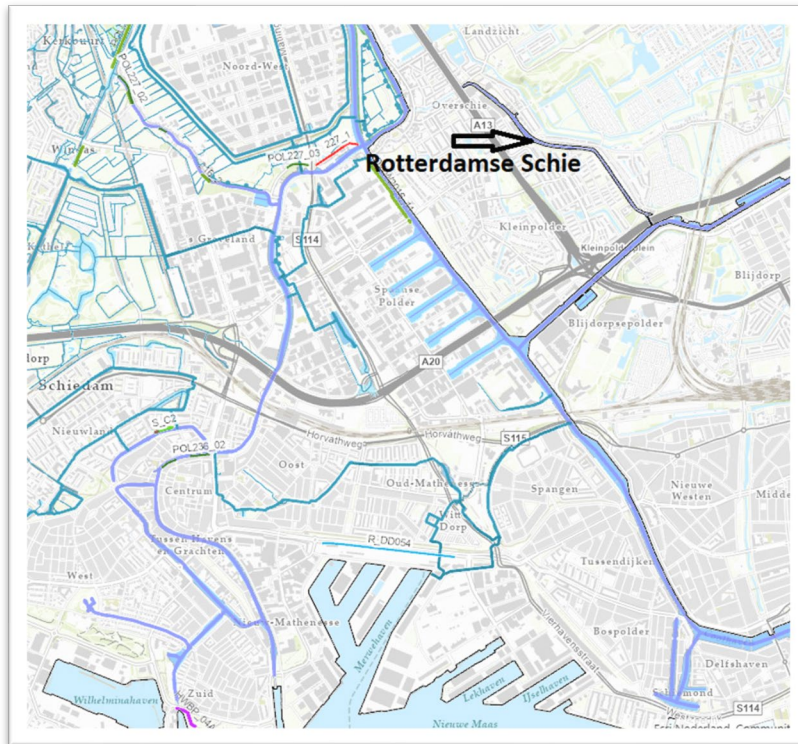
Oude dijkse Schiekade te Rotterdam:

Ten gevolge van zettingen is de bodem van de plantvakken dieper geworden en zijn hier en daar wat damwandjes onder water gezakt. Ook is de aangebrachte beplanting in de plantvakken niet (volledig) goed aangeslagen.

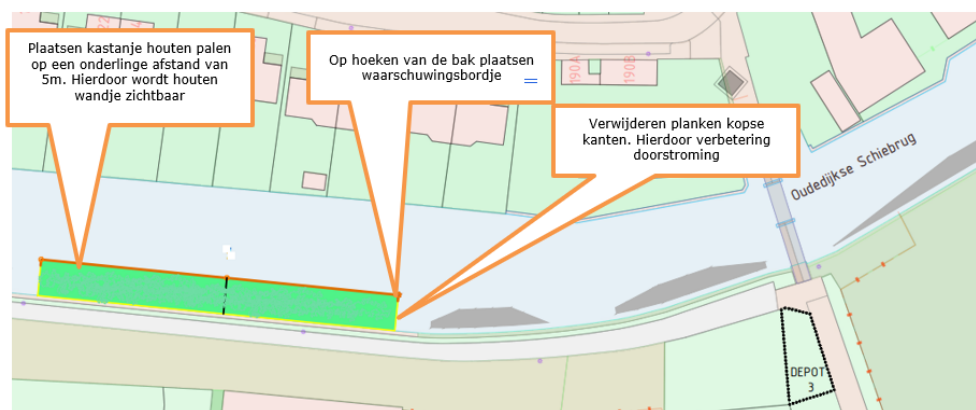
Voorbeeld afbeelding:

- Veiligheid:
 - Vanuit nautische oogpunt moet de damwandlijn definitief zichtbaar gemaakt worden (Dit is ook een wens van de bewoners.) Nu is de damwandlijn zichtbaar door de vurenhouten plank. Deze plank heeft echter een beperkte levensduur (ca. 3 jaar). Om de constructie in het water definitief zichtbaar te maken worden houten kastanje palen geplaatst langs de oeverzijde van de damwand op een onderlinge afstand van 5,0 m.

- De hoekpalen van het damwandvak worden voorzien van een waarschuwingsbordje zodat nautisch verkeer geattendeerd wordt op de aanwezigheid van een constructie in het water.

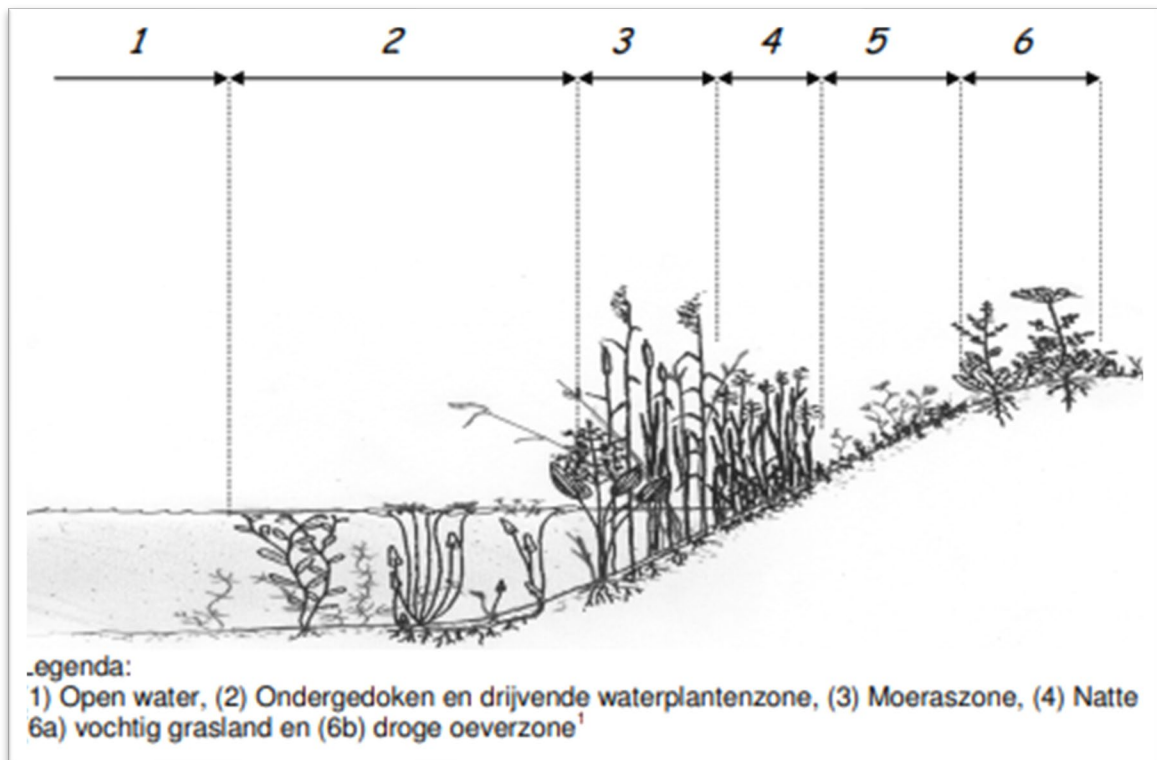
- **Ontwerp:**
Ondanks dat de meerderheid van de stemmen (wensen omgeving) heeft aangegeven het vak te willen handhaven hebben wij beoordeeld dat dit vak geen ontwikkelpotentieel meer heeft. Voorstel Delfland dan ook om de damwandjes te verwijderen waarna een flauw onderwatertalud wordt gemaakt. Dit flauwe onderwatertalud kunnen we tevens beschouwen als pilot en dus bekijken hoe deze situatie zich het komende jaar ontwikkelt.
- **Nautisch:**
Er ontstaat een veilige situatie doordat de constructie wordt verwijderd en er een flauw onderwatertalud wordt gemaakt

Zie hieronder een voorbeeld van een flauw onderwatertalud. Ter info: Met het bovenwatertalud gaat niets gebeuren. Dit is namelijk de kering van ons collega waterschap Schieland.
