Met deze nieuwsbrief informeren wij u over de werkzaamheden voor de waterveiligheid in de dorpskern van Schipluiden.

De kades in het centrum van Schipluiden, aan de Dorpsstraat en de Vlaardingsekade, beschermen de woningen en de achterliggende polders tegen overstromingen. Omdat de kades niet voldoen aan de veiligheidsnormen voor stabiliteit, moeten ze vervangen worden. Delfland en de gemeente Midden-Delfland pakken de verbetering samen aan.

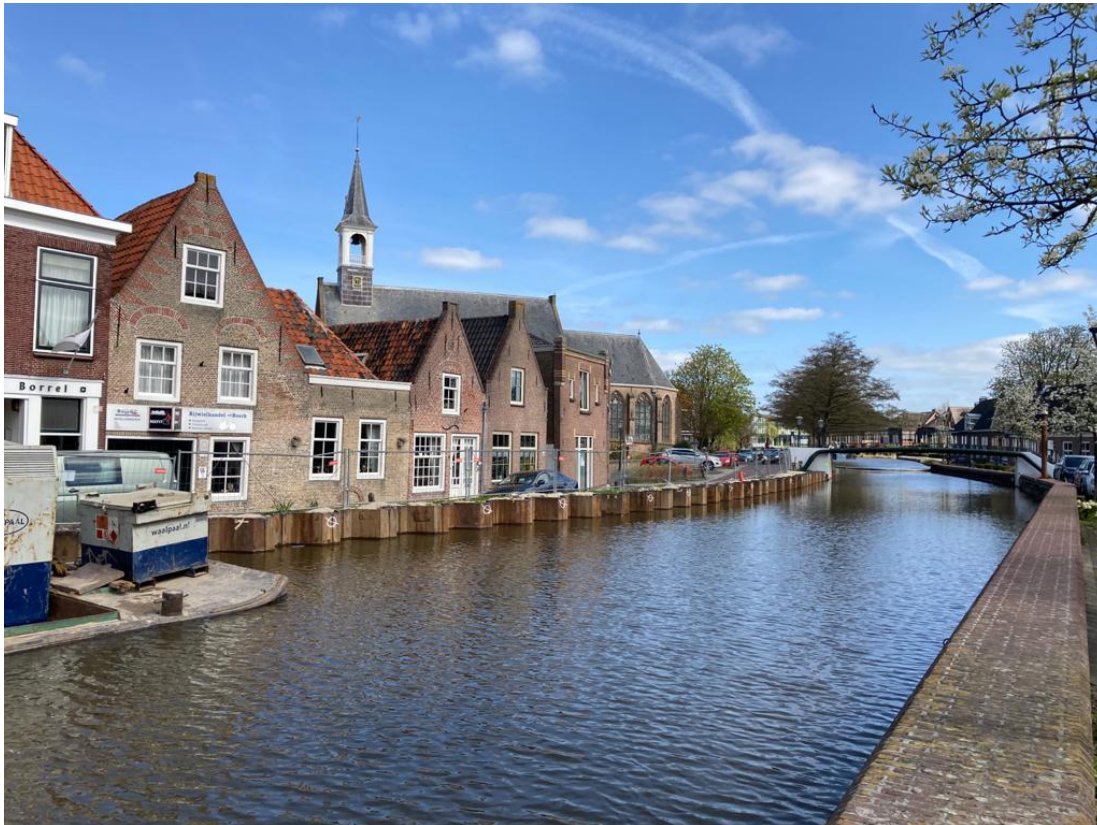
Deel van de kade dat wordt afgewerkt met hout:

Tussen de Zouteveensebrug en het Raadhuis staan een paar planken scheef. Vanwege het risico op schade aan de woningen gaat de aannemer de planken niet eruit halen en opnieuw indrukken. We gaan de kade op onderstaande foto daarom helemaal met hout afwerken zodat de scheve planken uit het zicht verdwijnen. Oorspronkelijk zou dit alleen een betonnen rand zijn. Zo gaat de kade aan de Dorpsstraat aan weerskanten van de ophaalbrug er hetzelfde uit zien. Dit is een afwijking op de afgegeven omgevingsvergunning. Daarom is hiervoor een nieuwe vergunning aangevraagd.

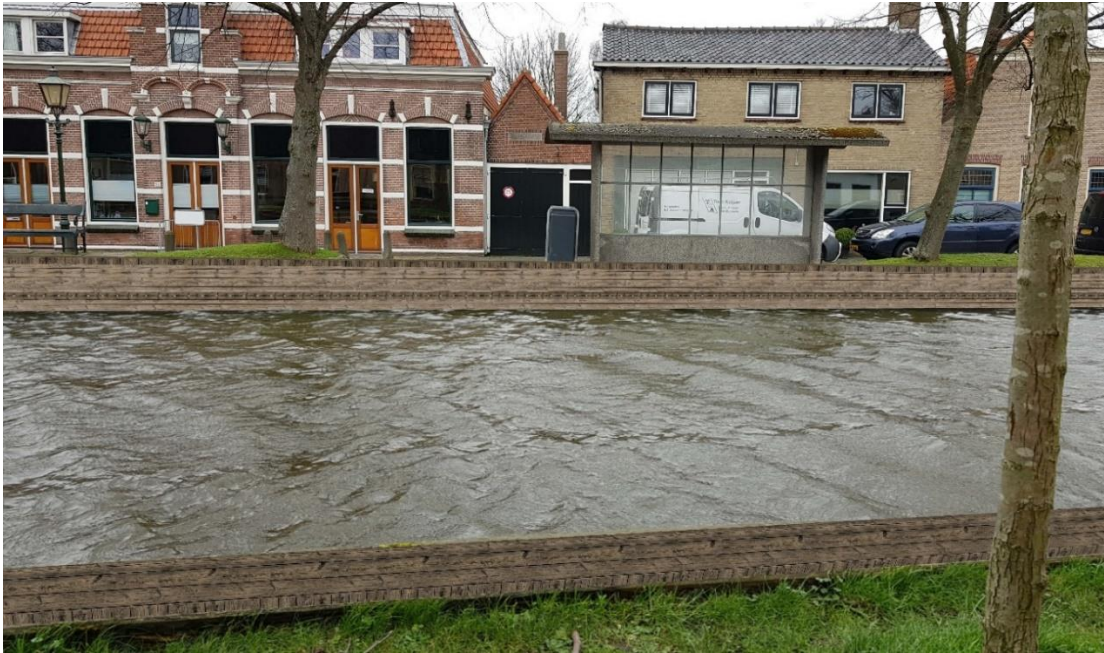
Onderstaand een artist impression van hoe de kade er aan weerskanten van de ophaalbrug uit gaat zien:

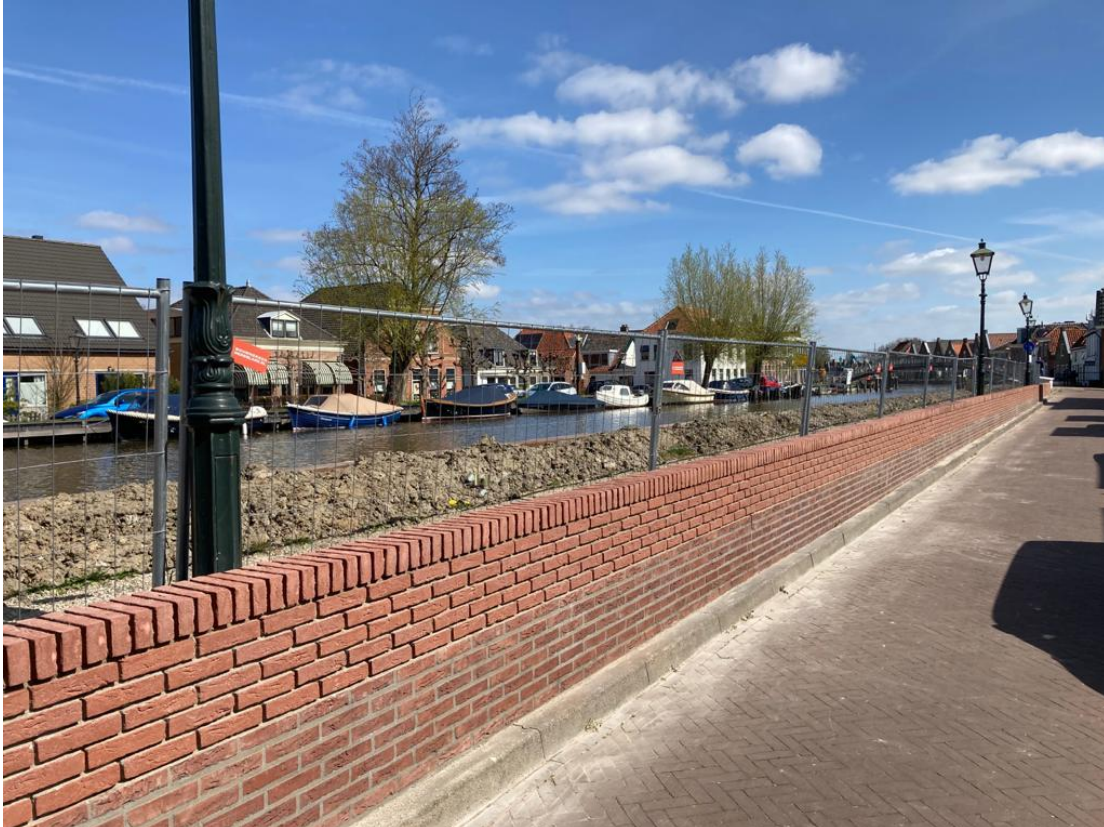
Er is ook een start gemaakt met het afwerken van de kade waar de kunststof damwand is geplaatst. Het metselwerk wordt opgehoogd waarna het pad wordt teruggebracht. Tot slot komen de lantaarnpalen weer terug op de kade. Op onderstaande foto is het nieuwe metselwerk te zien.
