Toelichting bomenkap en herplant Kortebuurt

Bijlage 4 bij aanvraag omgevingsvergunning

Hoogheemraadschap van Delfland
Kenmerk 2037355

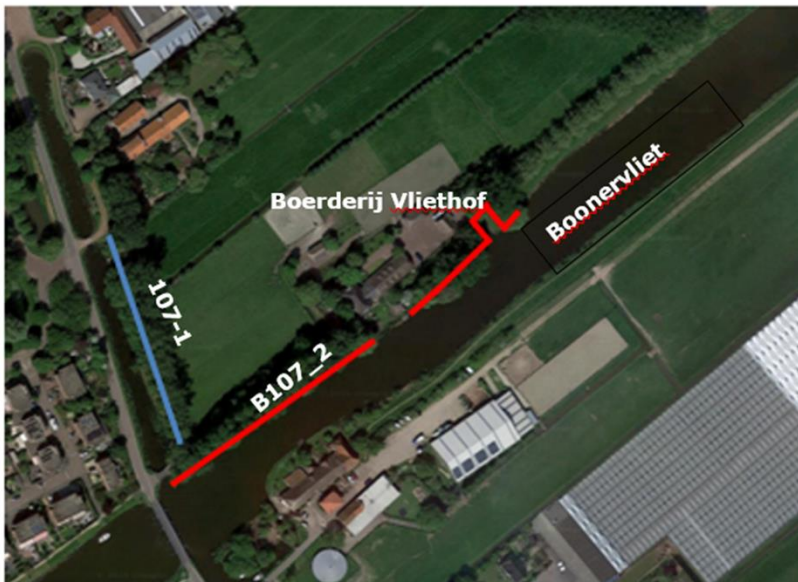
De werkzaamheden vinden plaats op twee trajecten, te weten het traject parallel langs de Kortebuurt (107-1) en het traject parallel aan de Boonervliet en de oprit naar de woonboerderij Vliethof (traject B107_2). Op deze trajecten worden respectievelijk 16 en 33 bomen gekapt.
