KROOS SCHEPPEN IN TANTHOF

Referentie: Kroos scheppen in Tanthof, KNNV afdeling Delfland, 2018

Van de gemeente Delft kregen we de vraag om een project Kroos Scheppen in Tanthof op te zetten. Het doel daarvan is afnemen van kroos bedekking in de wijk Tanthof, bewoners betrekken bij hun directe leefomgeving wat betreft de waterkwaliteit en kennis vergaren over het effect van kroos scheppen.

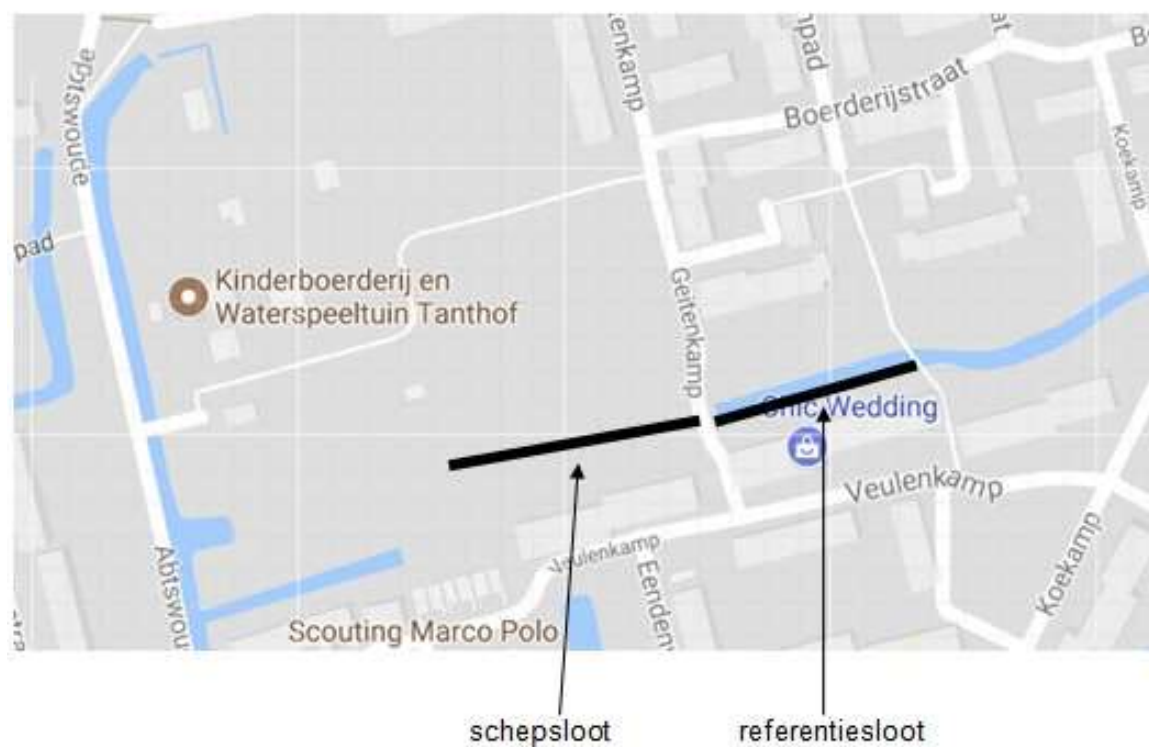
Bijlage 1: Kaart met schepsloot en referentiesloot

De sloot bij Geitenkamp x Veulenkamp is aangewezen als proefsloot voor het kroos scheppen. De sloot aan de andere kant van Geitenkamp is de referentie sloot. Zie bijlage 1.

De schepsloot heeft twee zijsloten, het zijstuk (Geitenkamp) is 10 meter, het rechte stuk is 95 meter lang, het tweede zijstuk is tot het schot 3,5 meter. De breedte is 2 meter.

De referentiesloot is 80 meter lang en 10 meter breed aan het begin en na een versmalling op 28 meter is deze 7,5 meter breed.
